Vestskogen Skole

Arboristfaglig rapport

14. oktober 2024

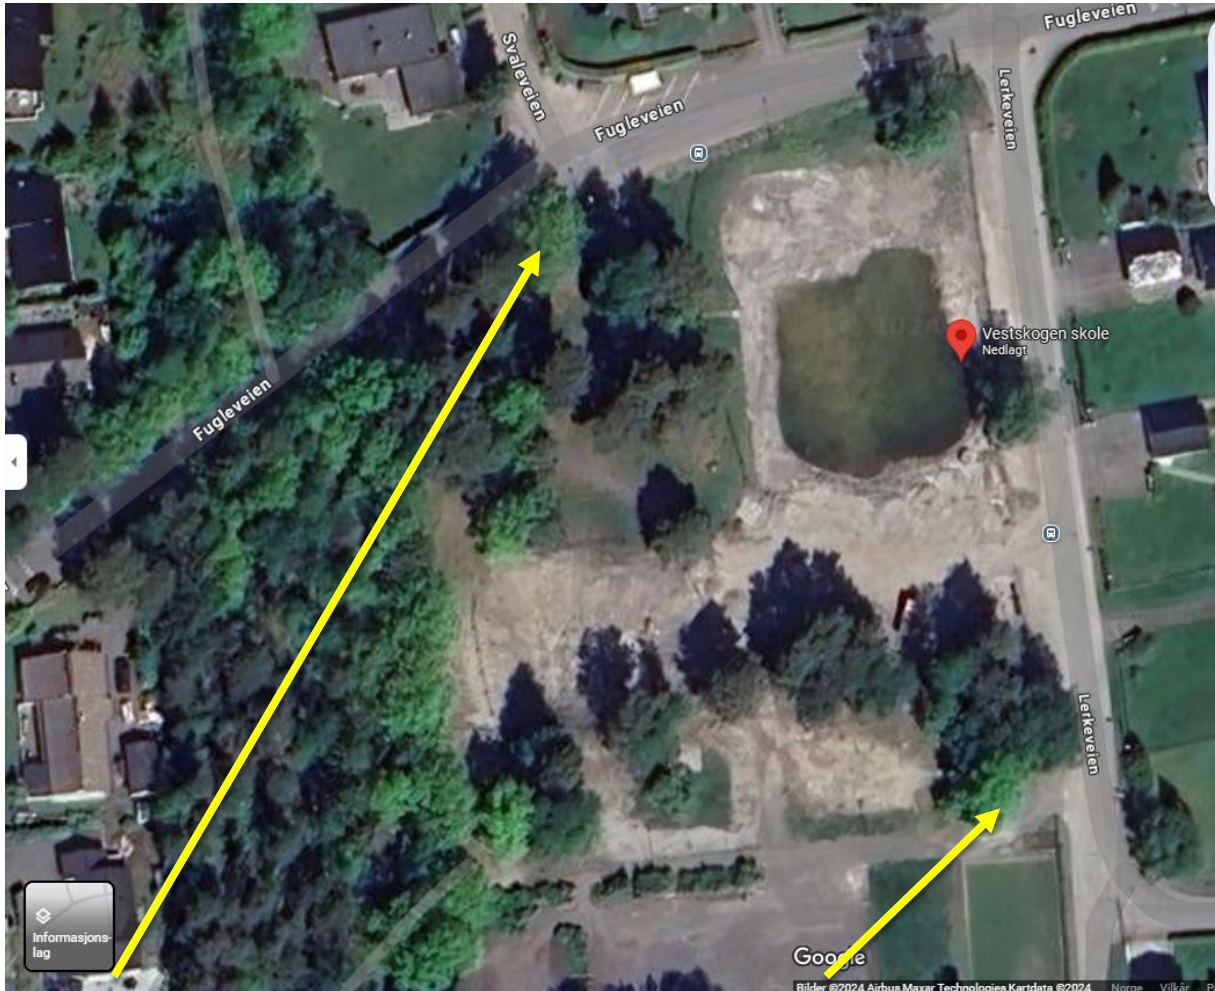
Over: Bilde av eksisterende terreng og vegetasjon slik det fremstår pr medio juni 2024

Tiltak er planlagt innenfor eiendommen vist på bildet og vil sannsynligvis komme i konflikt med Statsforvalterens utgangspunkt til hensynssone på 15m

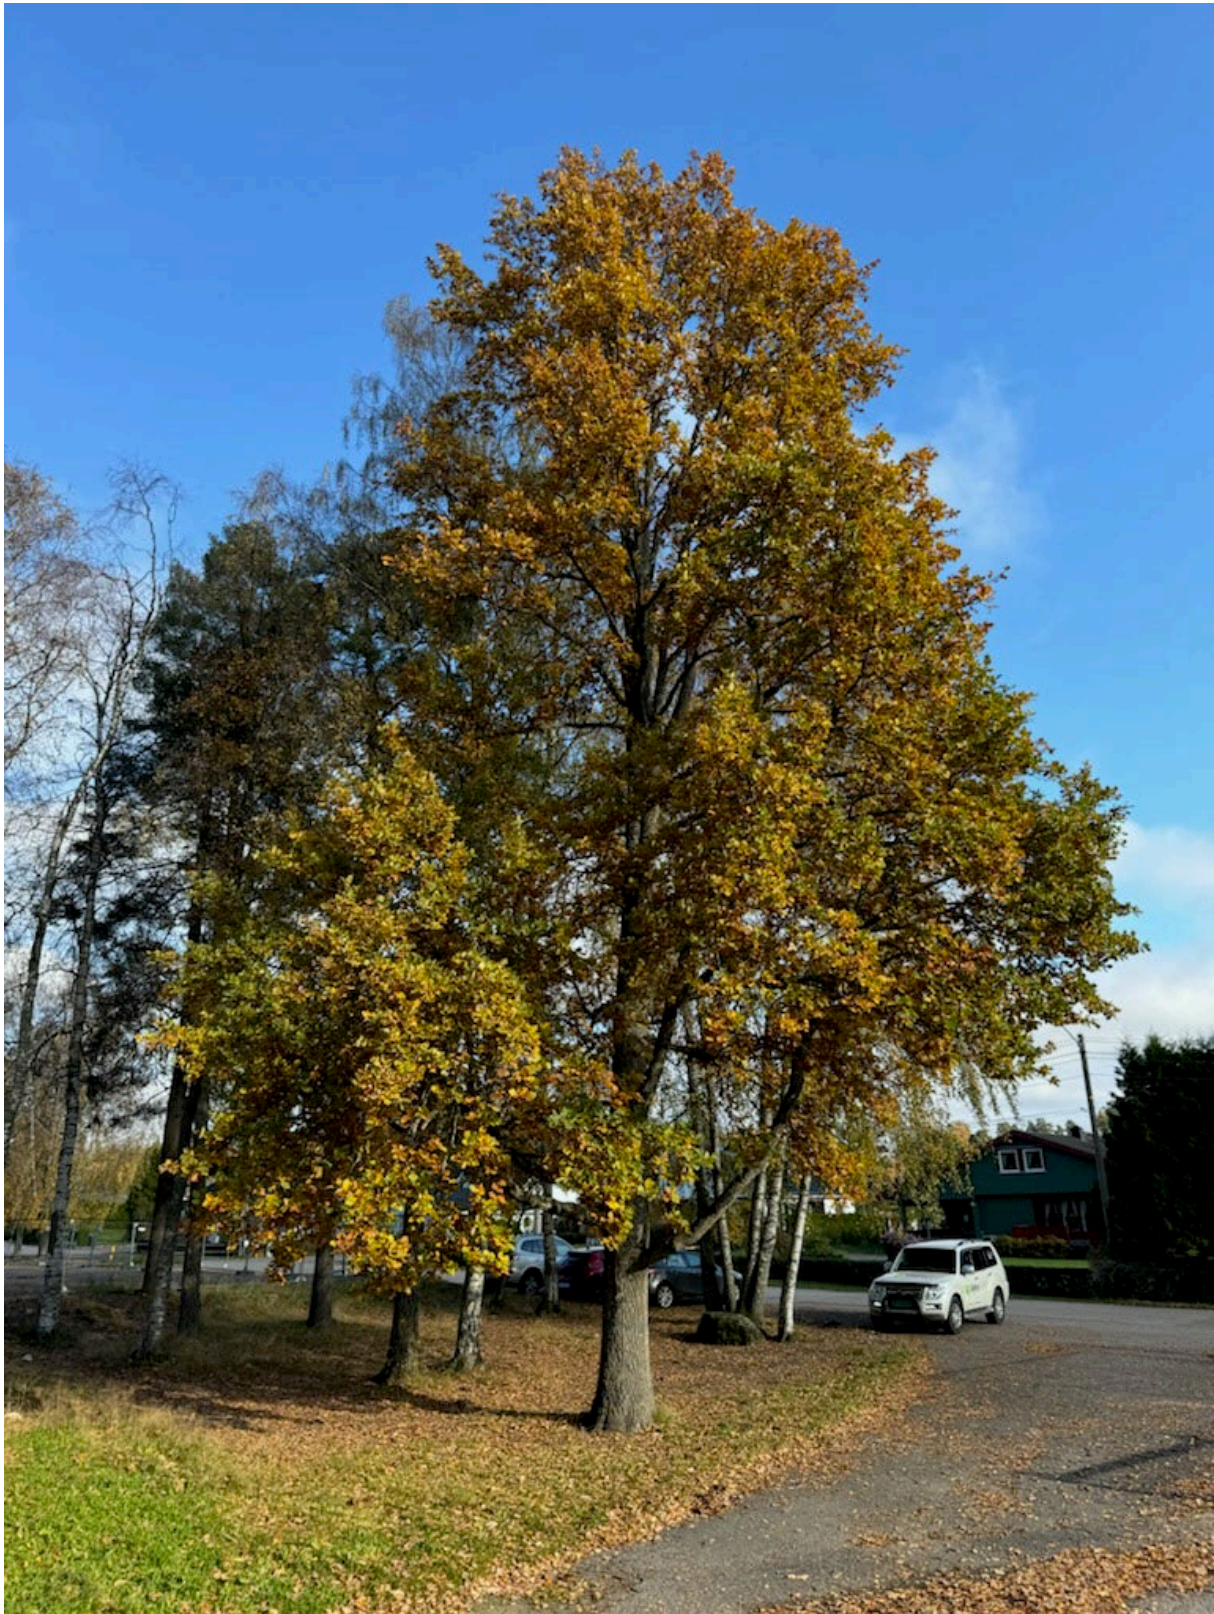
Bilde tre nr 1: 14.10.2024
Avstand til gangvei pr i dag: 2m

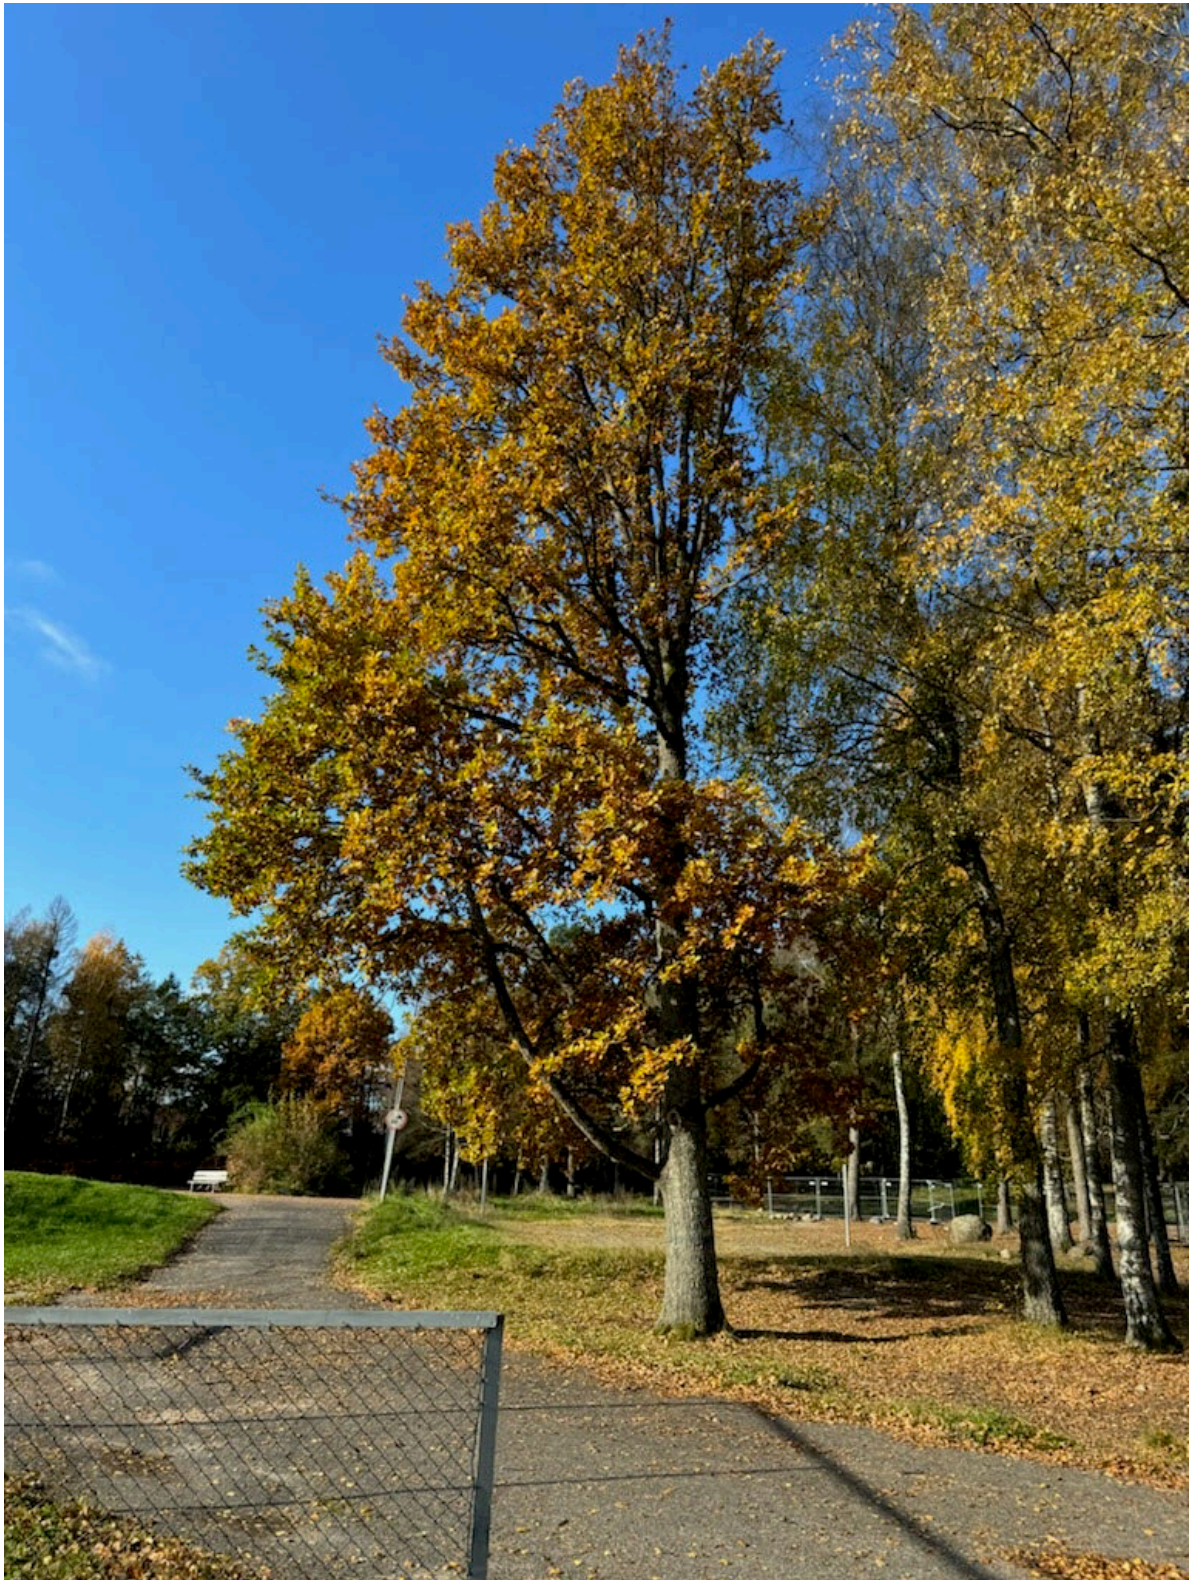
Bilde tre nr 1: 14.10.2024

Lite utviklet krone på nordside på grunn av annen vegetasjon

Stamme:	God
Røtter:	Gode vitale forankrings røtter, komprimert grunn
Annet:	Står tett opp mot annen vegetasjon på nordside, noe underutviklet krone på denne siden og svak len mot sør
Status (normal, skadet, felt osv):	Normal
Dato for skade/felling (hvis kjent):	Ikke kjent
Kommentar/Oppsummering:	Arboristens vurdering fra stedet.
<p>Sommereik, Quercus robur.</p> <p>Treet står mellom ballbinge, Lerkeveien og tidligere skolebygg sørøst på eiendommen. Det er flere bjørkeetrær på nordside av treet, noe som har ført til beskjeden utvikling av kronen på denne siden. Kronen er ellers smal og jevn. Treet står relativt fritt, men det er opparbeidet gangsti under kronen på sørsiden ca 2m fra stamme. Ukjent tidsperiode, men ikke gitt synlige negative utslag på vitalitet ved befaringstidspunktet. Gode vitale forankringsrøtter uten tegn på biotiske eller abiotiske skader. God resonans eller gjenlyd ved bruk av diagnosehammer, dette tyder på sterk kjerne og yteved i treet. Ingen synlige hulrom nedre del av stammen. God barkstruktur. Det er under inspeksjon ikke funnet kritiske skadegjørere i form av sopplegemer eller kjuke. God callus (reaksjonsved/sårved) over gamle snittflater. Treet er i sen vekstfase/ tidlig klimaks-fase. Noe død-ved i krona, dette er normalt for eik i denne livsfasen. God strekningsvekst. Treet står sørvendt med noe krevende grunnforhold preget av noe komprimert jord og nærhet til gangareal. Om det skal vurderes tiltak rundt eika, er fristilling ett alternativ, dvs fjerne bjørker slik at krona får mer plass. Det kan også vurderes å løse opp i jordmasser ved bruk av luftspade for deretter å tilbakeføre stedlig jord, med tilføring av kompostert vekstjord.</p>

- Pr i dag står treet i noe kompakte masser og har en utfordring med ujevn kronestruktur. Treet har et vern jf Naturmangfoldloven og måler 208cm i omkrets på 130cm høyde. TSS er satt til 840cm, noe som betyr at det ikke bør forekomme tiltak innenfor denne radien for å ivareta trets stabilitet og vitalitet.

Det vil være hensiktsmessig å løse opp i jordmassene, evt legge på et godt lag med kompost i trets dryppsoner for å forbedre jordstrukturen, samt legge til rette for økt aktivitet av mikroorganismer.

Det kan være hensiktsmessig å fjerne bjørketrær tett opptil eiken om treet skal få utvikle grener i denne retningen, med påfølgende trepleie for å gjenopprette en mer balansert krone ved nyvekst og styring av etablerte grener.

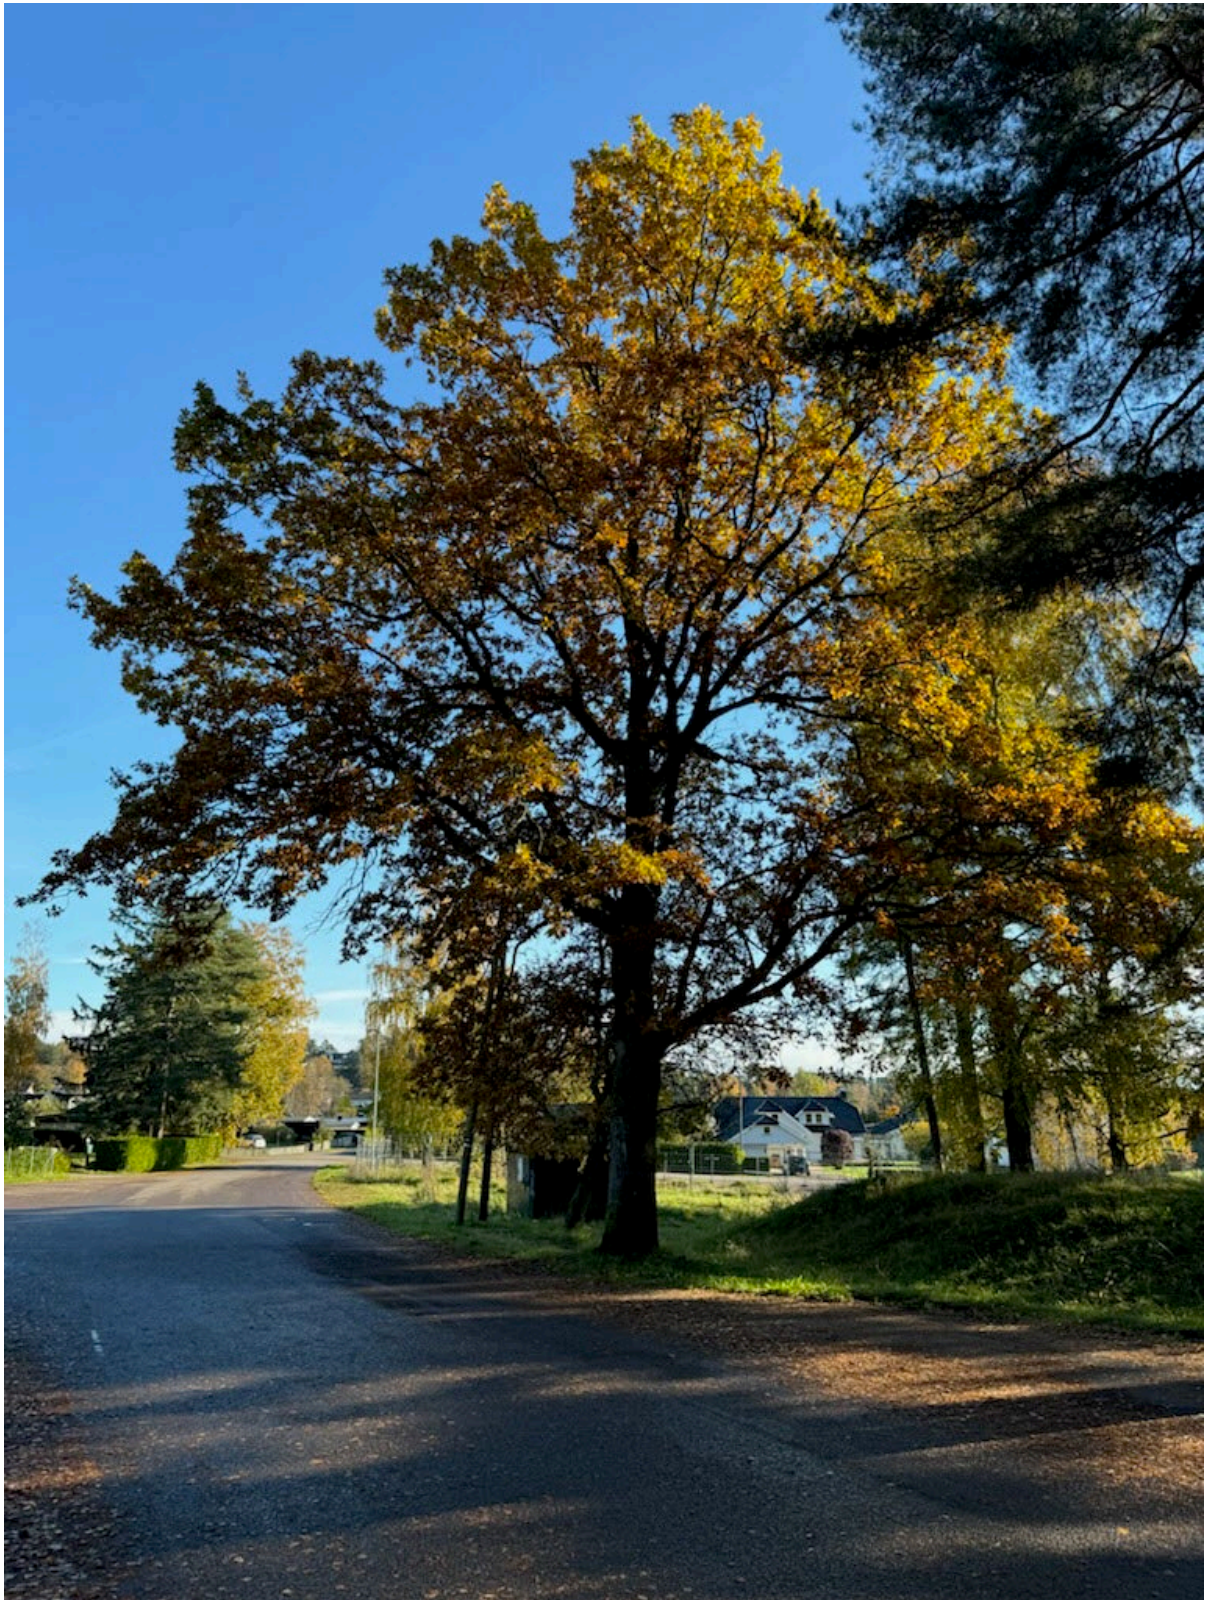
Bilde tre nr 2: 14.10.2024
Avstand til vei pr i dag: 1,5m

Stamme:	Noe adventivknopper som har utviklet seg til vannskudd, dette kommer mest sannsynlig av tidligere beskjæring ved linjerydding(strømkabler). Symptom på stress.
Røtter:	Gode forankringsrøtter, synlig rothals. Også gode røtter mot vei.
Annet:	Treet står 1.50 m fra Fugleveien.
Status (normal, skadet, felt osv):	Normal
Dato for skade/felling (hvis kjent):	Ikke kjent
Kommentar/Oppsummering:	Arboristens vurdering fra stedet.
<p>Quercus robur, sommerek står tett inntil Fugleveien.</p> <p>Vitale forankringsrøtter. God rotstruktur i forkant mot Fugleveien, men må regne med noe skader på rotsystem i forbindelse med oppbygning av vei. Ukjent tidsperiode dette er utført. Treet bære ikke preg av tydelig stagnasjon e.l i plantedeler over bakken som følge av dette. Skal området utvikles videre anbefales det å bygge på eksisterende masser og ikke utover det som allerede er etablert. Dette fordi tiltaket til nå påviselig ikke har skadet treet i særlig grad. Ingen tydelige tegn på biotiske eller abiotiske skader på røtter. Svært god gjenlyd i i treet ved sjekk med diagnosehammer. Tyder på god kjerne og yteved. Svært god callus/reaksjonsved over gamle snittflater. Stamme fra base og opp til nederste del av krona antas å ha meget god mekanisk kvalitet. Ellers er det solide grenfester hele veien opp i krona, ingen tegn til ytterligere skader eller svak mekanisk kvalitet på stammedeler og grenforankringer. Krona har lite skuddavdøing, dødved og bladregresjon og anses vitalt.</p>

Treet står svært nær Fuglevei og man må anta at det er forekommet rotskader på siden langs veien, ellers er området naturligt og rotutbredelsen er sannsynligvis langstrakt mot disse områdene. Treet har et vern jf Naturmangfoldloven og måler 225cm i omkrets på 130cm høyde. TSS er satt til 1022cm noe som betyr at det ikke bør forekomme tiltak innenfor denne radien for å ivareta trets stabilitet og vitalitet. Dette er ikke gjeldende i området mot veien. Her er det allerede utført fundamenteringsarbeid i forbindelse med oppbygning av vei. Det bør ikke utføres ytterligere gravearbeid nærmere stamme på denne siden da det ser ut til at treet ikke er kritisk skadet etter forrige tiltak.

Skal man bygge nytt/rehabiliterer på denne siden bør eksisterende fundament brukes. Ved anlegning av VA/EL bør det vurderes pressing/boring forbi treet.

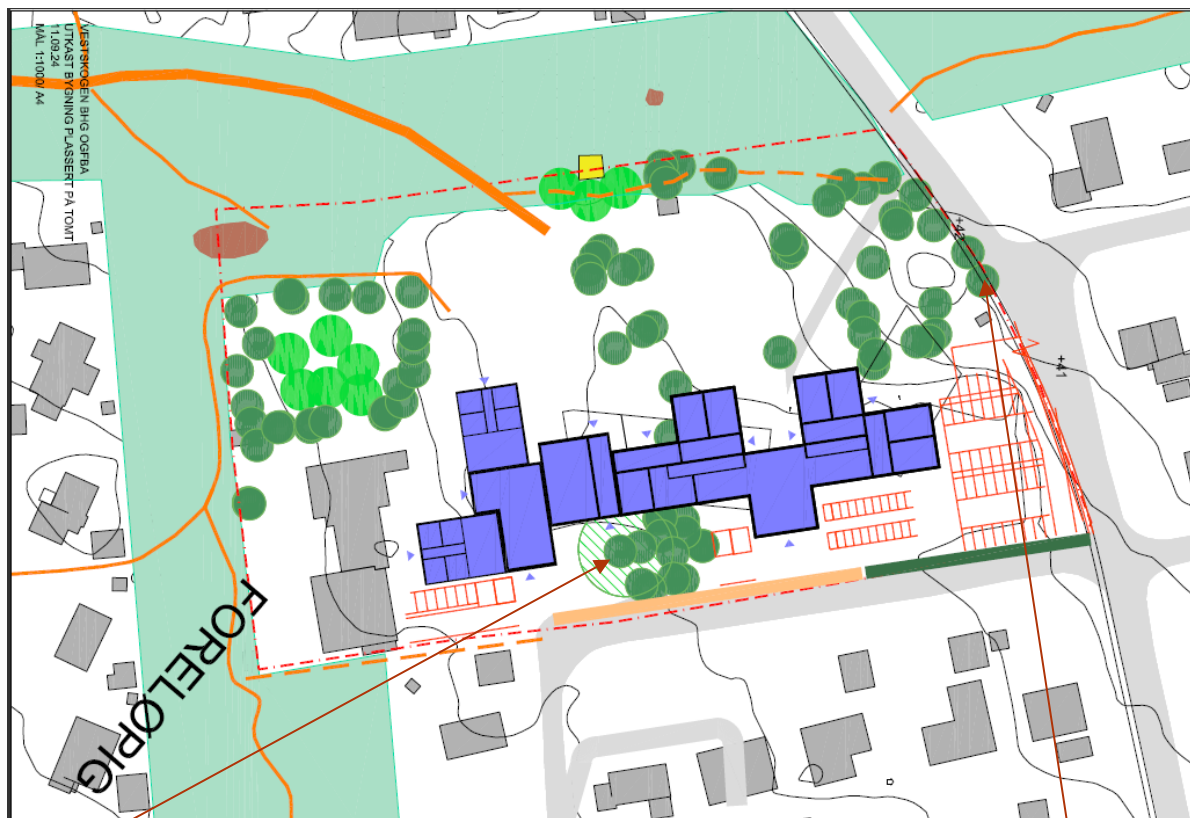
Tre nr.	Stammediameter (40cm over terreng) cm	TSS multiplikasjonsfaktor	Treets sikkerhetssone (cm)
1	70	12	840cm
2	72	14	1022cm
