► Vurdering av områdestabilitet for Mostranda Camping

Rapporten er utarbeidet som et vedlegg til ROS-analysen for reguleringsplan ved Mostranda Camping. Hensikten er å gjøre en vurdering av områdestabilitet iht. NVEs veileder 1/2019 *Sikkerhet mot kvikkleireskred* [1].

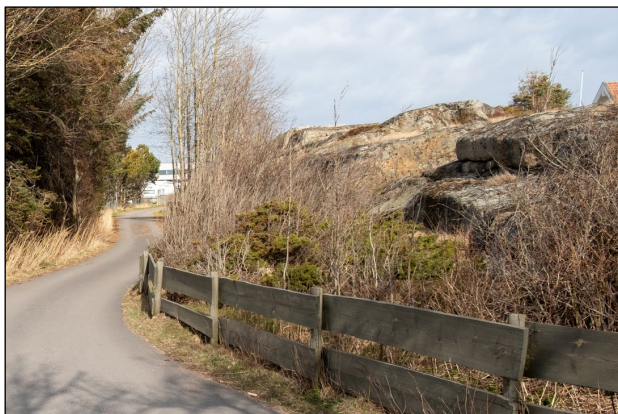
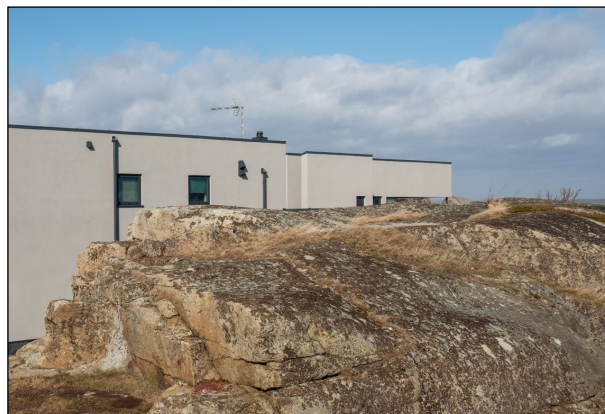
Figur 4: Bilder fra befaring som viser berg i dagen ved områdene som er registrert med bratteste helning og mulighet for marin leire NVEs temakart.

Planområdet er relativt flatt, med noen skråninger med bratteste helning som vist i figuren under. Bratteste helning ligger sør for planområdet langs adkomstvegen inn til campingplassen og ved bebyggelsen innenfor felt FTU1 i plankartet. Blå skravur i figuren under viser at deler av planområdet ligger innenfor område med mulighet for marin leire. Ved befaring er det verifisert berg i dagen ved disse områdene. Dette er vist i figur 4.

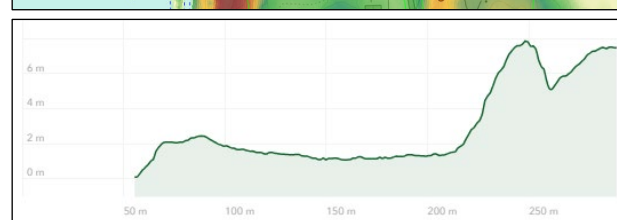
Figur 6: Terrengsnitt av området nord-sør som er registrert med mulighet for marin leire. Snitt er hentet fra Høydedata [4].

Snittene under viser terrenget både i retning nord-sør og øst-vest innenfor planområdet. Der hvor snittene har brattest helning er det berg i dagen og ikke fare for områdeskred. Snittene viser at området tilfredsstiller terrengkriteriene i NVEs veileder [1].

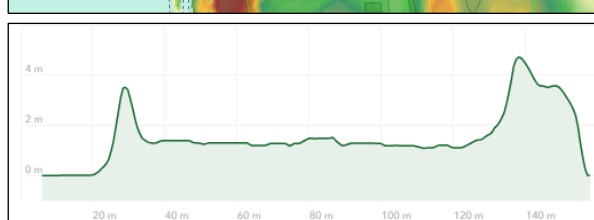
Figur 7: Terrengsnitt av området øst-vest. Snitt er hentet fra Høydedata [4].
