## Kirkeveien 250-252 Nøtterøy

Områdestabilitetsvurdering iht. NVE 1/2019

DOKUMENTKODE: 10260011-01-RIG-RAP-001

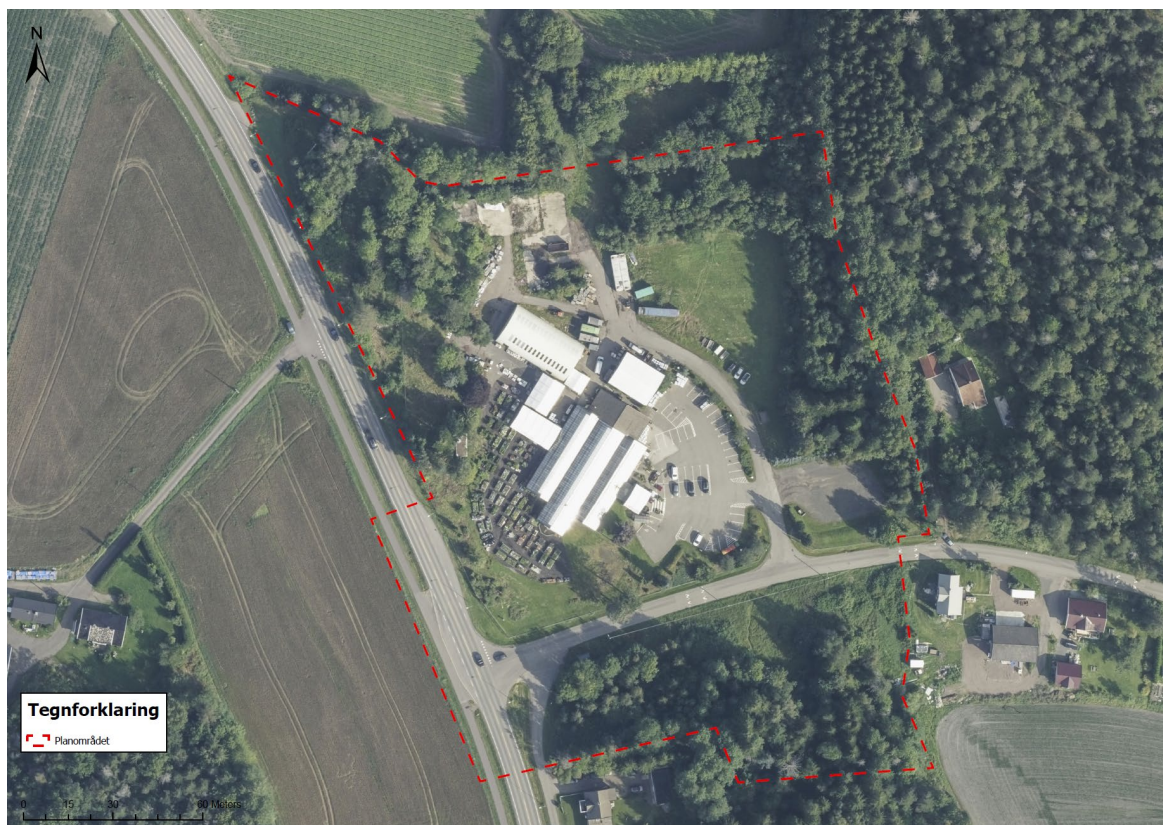
Området nord for Nattvallveien er i bruk av Plantasjen/gartneri i dag, mens arealet sør for veien ikke er regulert og består av et skogholt (jf. Figur 4-1 og Figur 4-2).

Figur 4-2 Flyfoto over planområdet /9/ (markert med rødt).

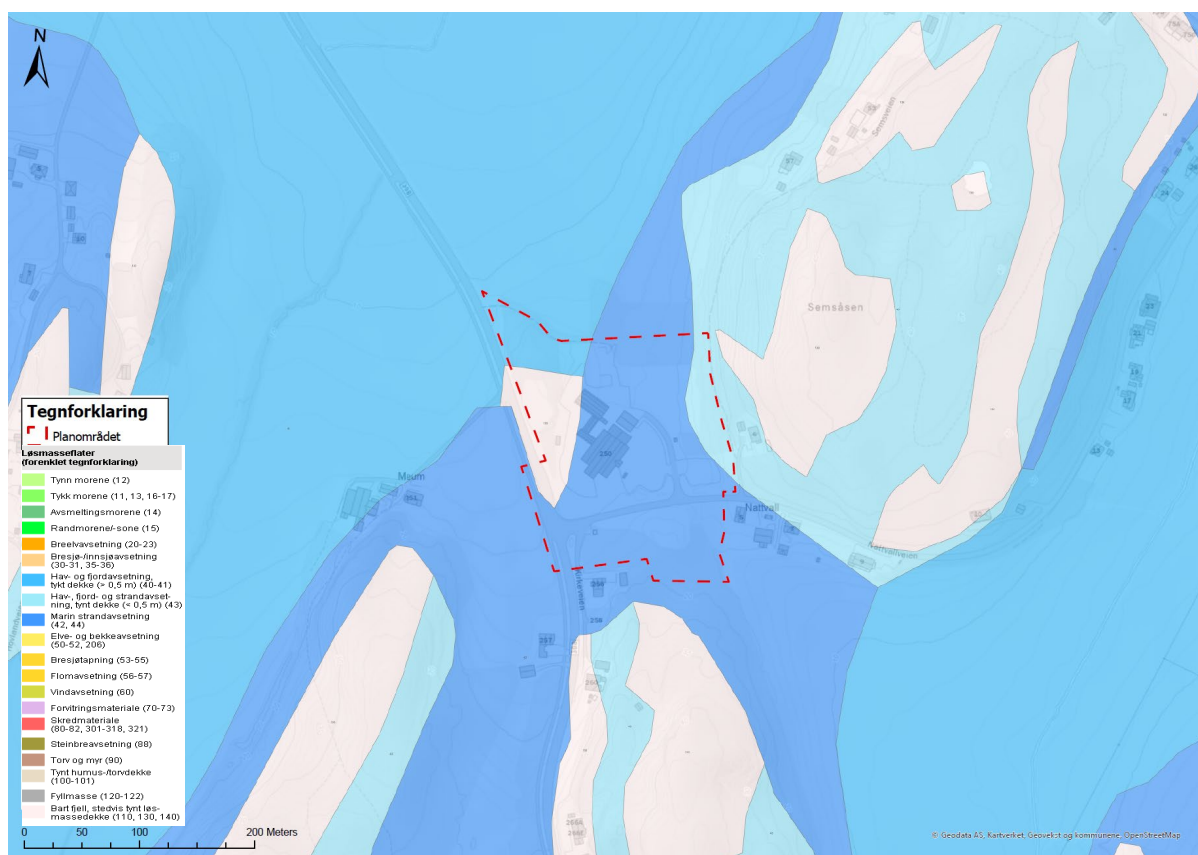
NGUs kvartærgeologiske kart (jf. Figur 4-3) viser at løsmasser i planområdet består av «Hav- og fjordavsetning», «Marin strandavsetning» og «Bart fjell».

Figur 4-3 Utsnitt fra NGUs kvartærgeologiske kart over reguleringsområdet /7/.

De nærliggende åsene ved planområdet er markert som «bart fjell» på NGUs kvartærgeologiske kart (jf. Figur 4-3). Figur 4-4 viser fjell i dagen observert langs Nattvallveien, flere bergblotninger ble observert på de nyeste bildene ved Kirkeveien 266 og langs FV 308 rett nordvest for Plantasjen (Google Street view).

Figur 4-3 viser utsnitt fra kvartærgeologisk kart, som indikerer at det kan forventes marin strandavsetning og hav- og fjordavsetning ved prosjektområdet. Kvartærgeologisk kart gir ikke informasjon om løsmasser i dybden. Forekomst av sensitiv leire kan derfor ikke utelukkes.

Det vurderes at selve reguleringsområdet er relativt flatt, derfor ligger det ikke innenfor et potensielt løснеområde for områdeskred. Det vurderes at mulige løснеområder (skråninger mot topper) med terreng brattere enn 1:20, ligger i områder med løsmasser som består av bart fjell ifg. NGUs kvartærgeologiske kart (jf. Figur 4-3).

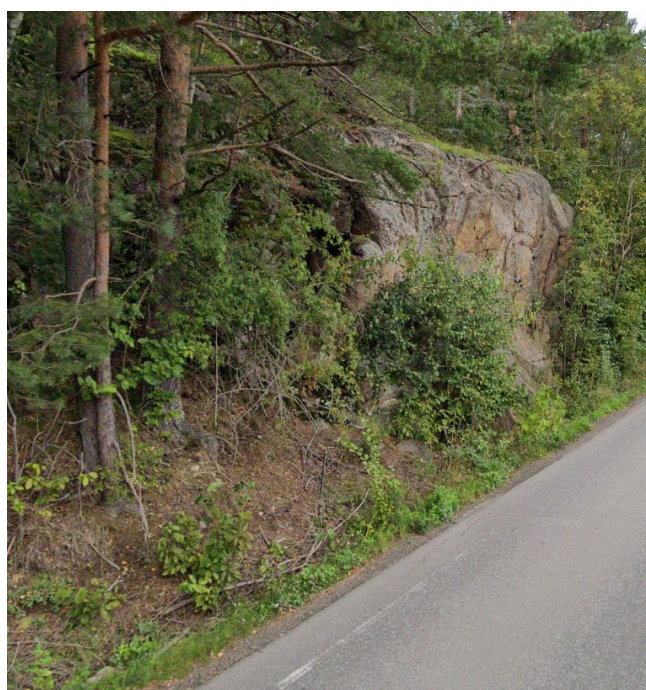
Figur 4-4 Bergblotninger observert langs Nattvallveien. Kilde: Google Street View.

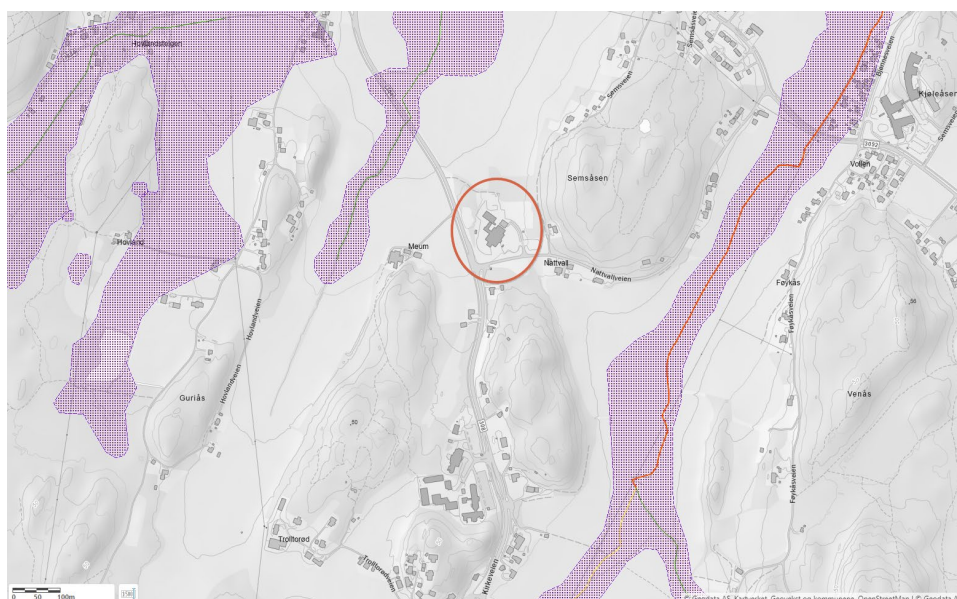
Figur 5-1 viser aktsomhetsområde for flom og er hentet fra kartverket til NVE atlas. Som vist i figuren, ligger prosjektområdet utenfor aktsomhetsområdet for flom.

Figur 5-1: Aktsomhetsområde for flom /8/. Prosjektområdet er markert med rød sirkel.
