## Notat

| OPPDRAAG | Bistand regulering Maxbo Nøtterøy | DOKUMENTKODE | 10260011-RIGm-NOT-001 |
| EMNE | Datarapport forurenset grunn fase 1 | TILGJENGELIGHET | Åpen |

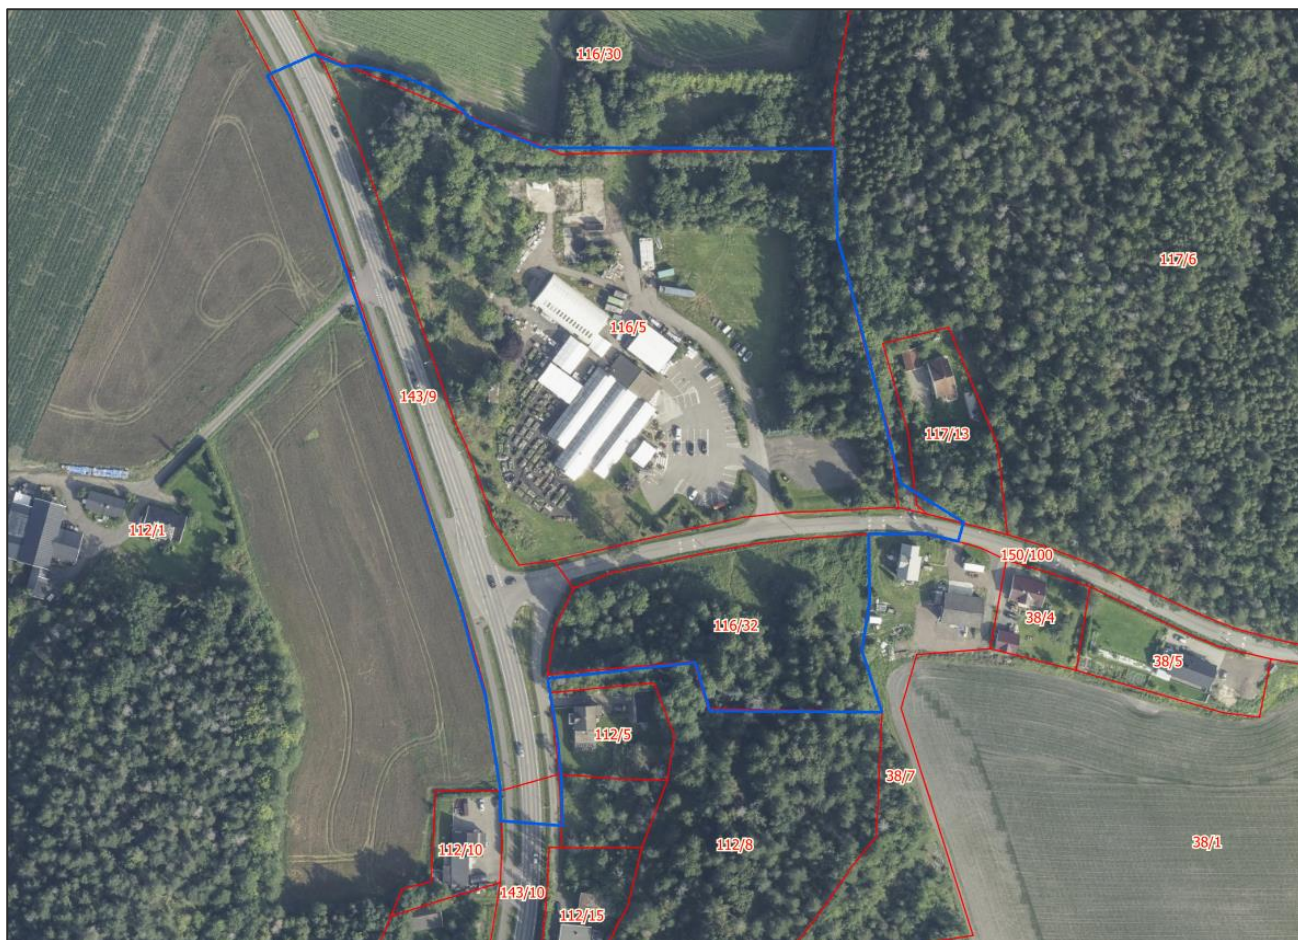
Figur 2. Tiltaksområdet (omtrentlig markert med blå linje) omfatter eiendommer med gnr./bnr. 116/5, 116/32, og 143/9. Til sammen utgjør arealet av tiltaksområdet ca. 35 000 m<sup>2</sup>. Eiendomsgrenser er markert med rød linje.

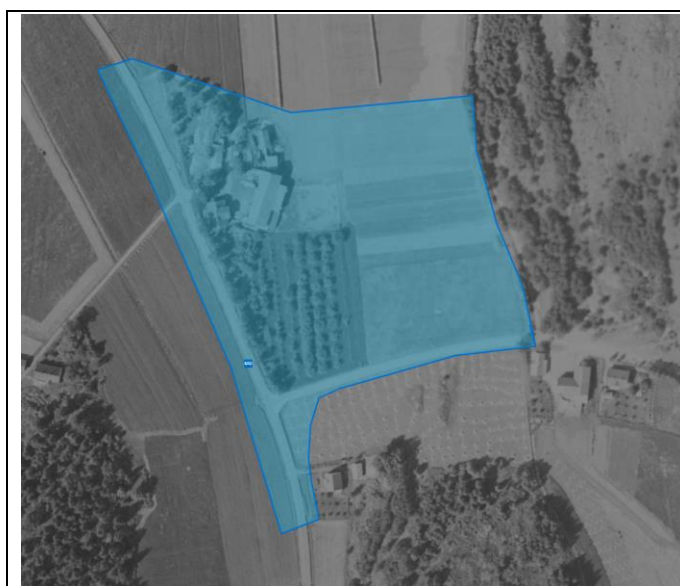
Flyfoto fra 1938

Flyfotoet viser at området var dominert av dyrket mark. Nordvest på området er det noen bygninger antatt å være tilknyttet gårdsdrift.

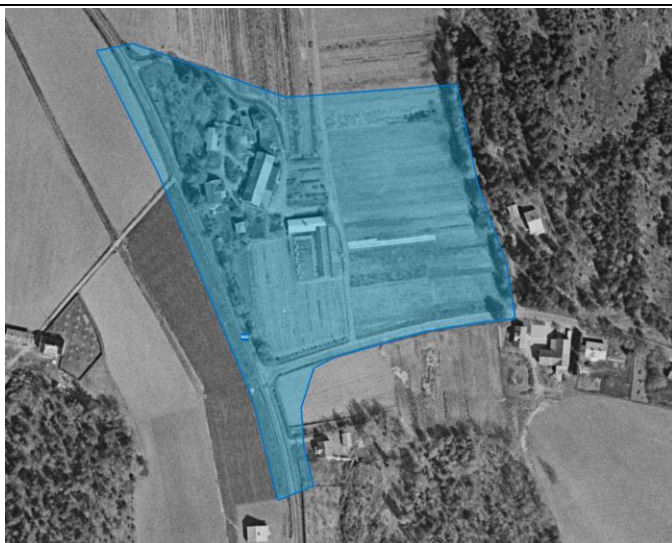
Flyfoto fra 1960

Flyfotoet viser at området fortsatt blir benyttet til dyrket mark. På bildet er det synlig at det er laget en tilkomstvei nord på tiltaksområdet, og inn mot senter av bygningene antatt å være tilknyttet gårdsdrift. I tillegg er det oppført en bygning ca. midt på tiltaksområdet.

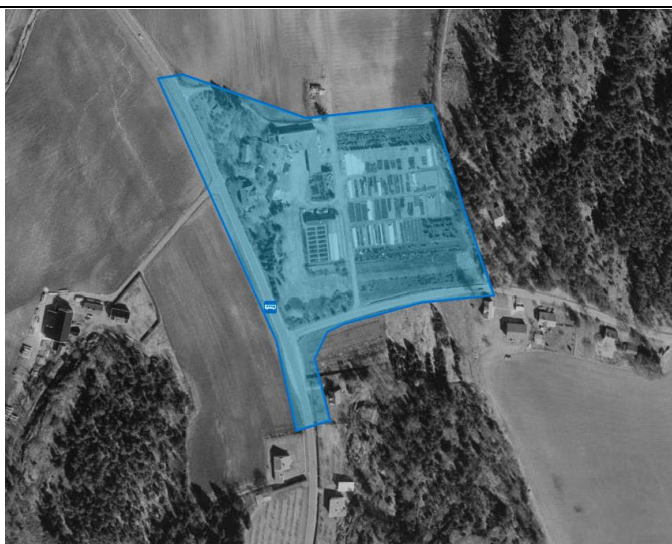
Flyfoto fra 1981

Flyfotoet fra 1981 viser at flere av de gamle bygningene er revet. Funn i Færder kommunes byggesaksarkiv tyder på at nyoppførte bygninger på området er tilknyttet gartnerdrift (3). På flyfotoet er det flere synlige planterekker øst før de nyoppførte byggene.

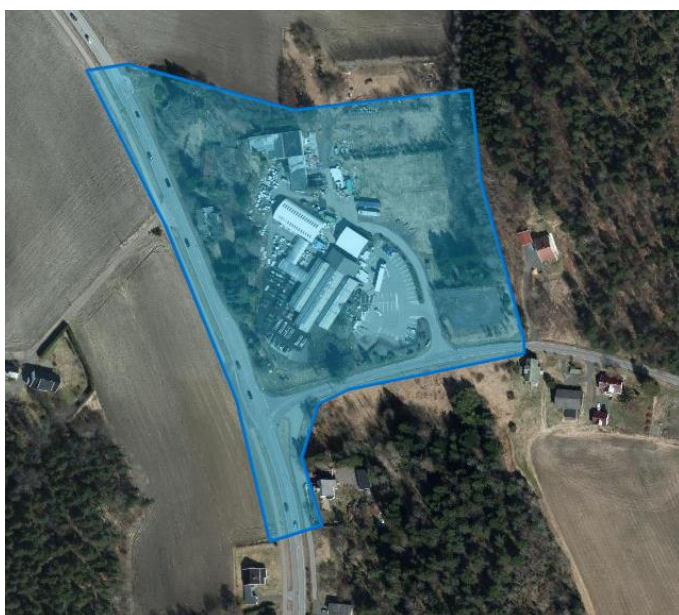
Flyfoto fra 2013 viser at flere av de gamle bygningene med antatt tilknytning til gartneridrift er revet. I tillegg er det kommet opp en rekke andre bygninger på området og det er gjort endringer mht. vei og infrastruktur. Under befarings ble det opplyst om at plantasjen tok over driften i 2002, endringene antas utført ifm. med overtakelsen. Det er ikke lenger synlige planterekker. Deler av arealet tidligere brukt til dyrkningsformål er omgjort til parkeringsarealer. I tillegg er deler av dyrkningsarealene tilbakeført til skog / og eller eng.

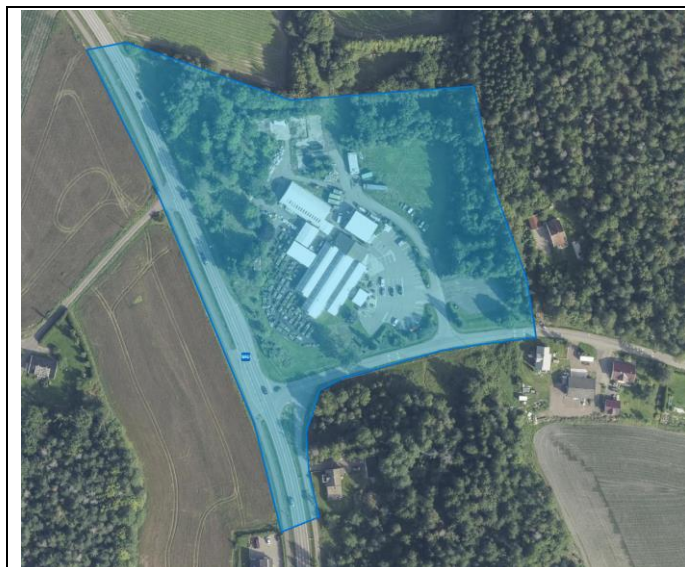
#### Flyfoto fra 2023

Flyfoto fra 2023 viser situasjonen tilnærmet slik den er i dag. En del av areal er tilbakeført til skog / og eller eng.

De to gjenværende bygningene antatt å ha vært tilknyttet gårdsdrift er nå revet, i tillegg til er det revet tre bygninger helt nord på området. Funn i Færder kommunes byggesaksarkiv viser at byggene ble omsøkt revet i 2015 (4).
