**Vestfold**  
FYLKESKOMMUNE

# Røssesund bru 16. juli 2025

Hovedutvalg for Kommunalteknikk 27. august – Trond Haugstad, Vestfold Fylkeskommune

## Hoveddata for Røssesund bru:

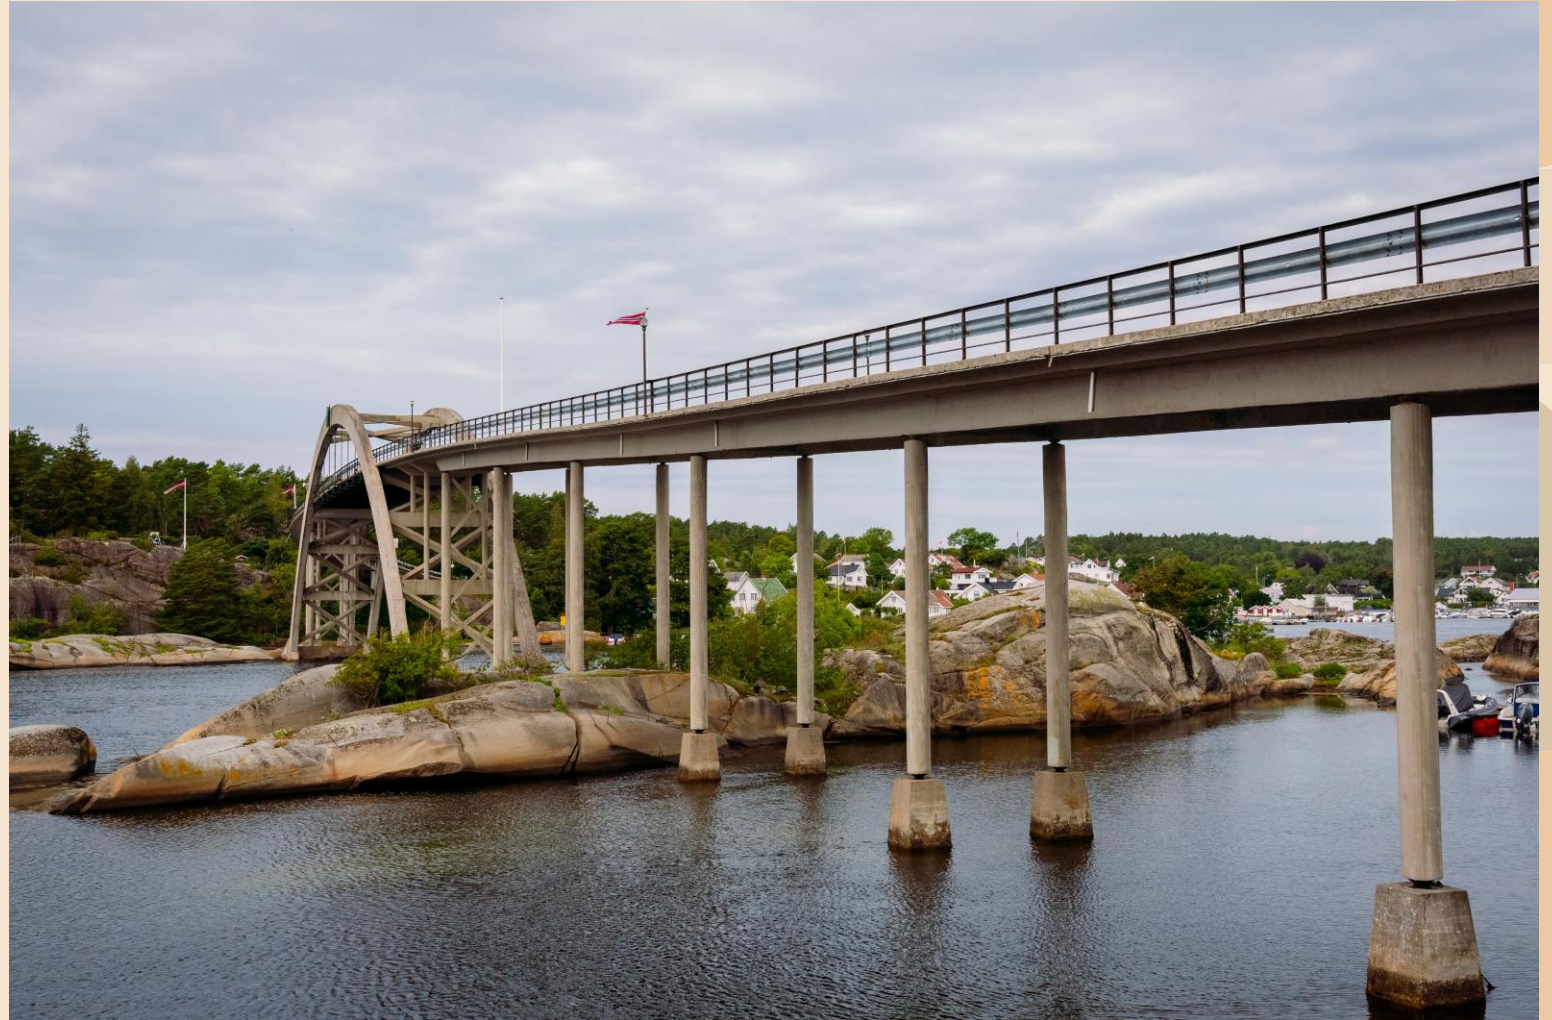
- **Sprekkdannelser i Vestre landkar**
- Onsdag 16/7-25 kl. 01: 00
- Sprekker 3-4 cm landkar
- Sideforskyvning av landkarvegg og landkarvinge
- Politisk og Administrativ ledelse Færder kommune ble informert

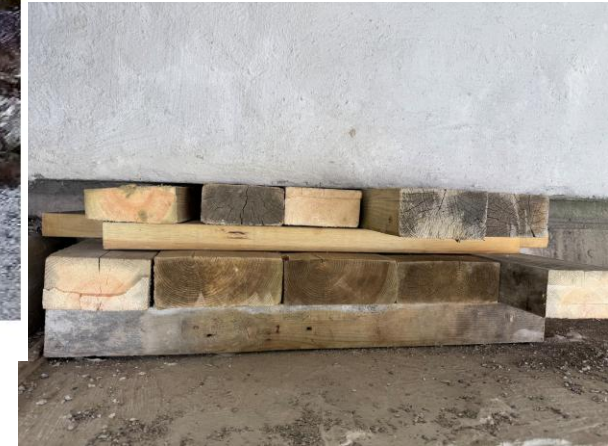
FV3076 S1D1 m1681  
Brøtsoveien

Figur 8 Vestre landkar. Nordre lager. Måling av sideveis forskvning.

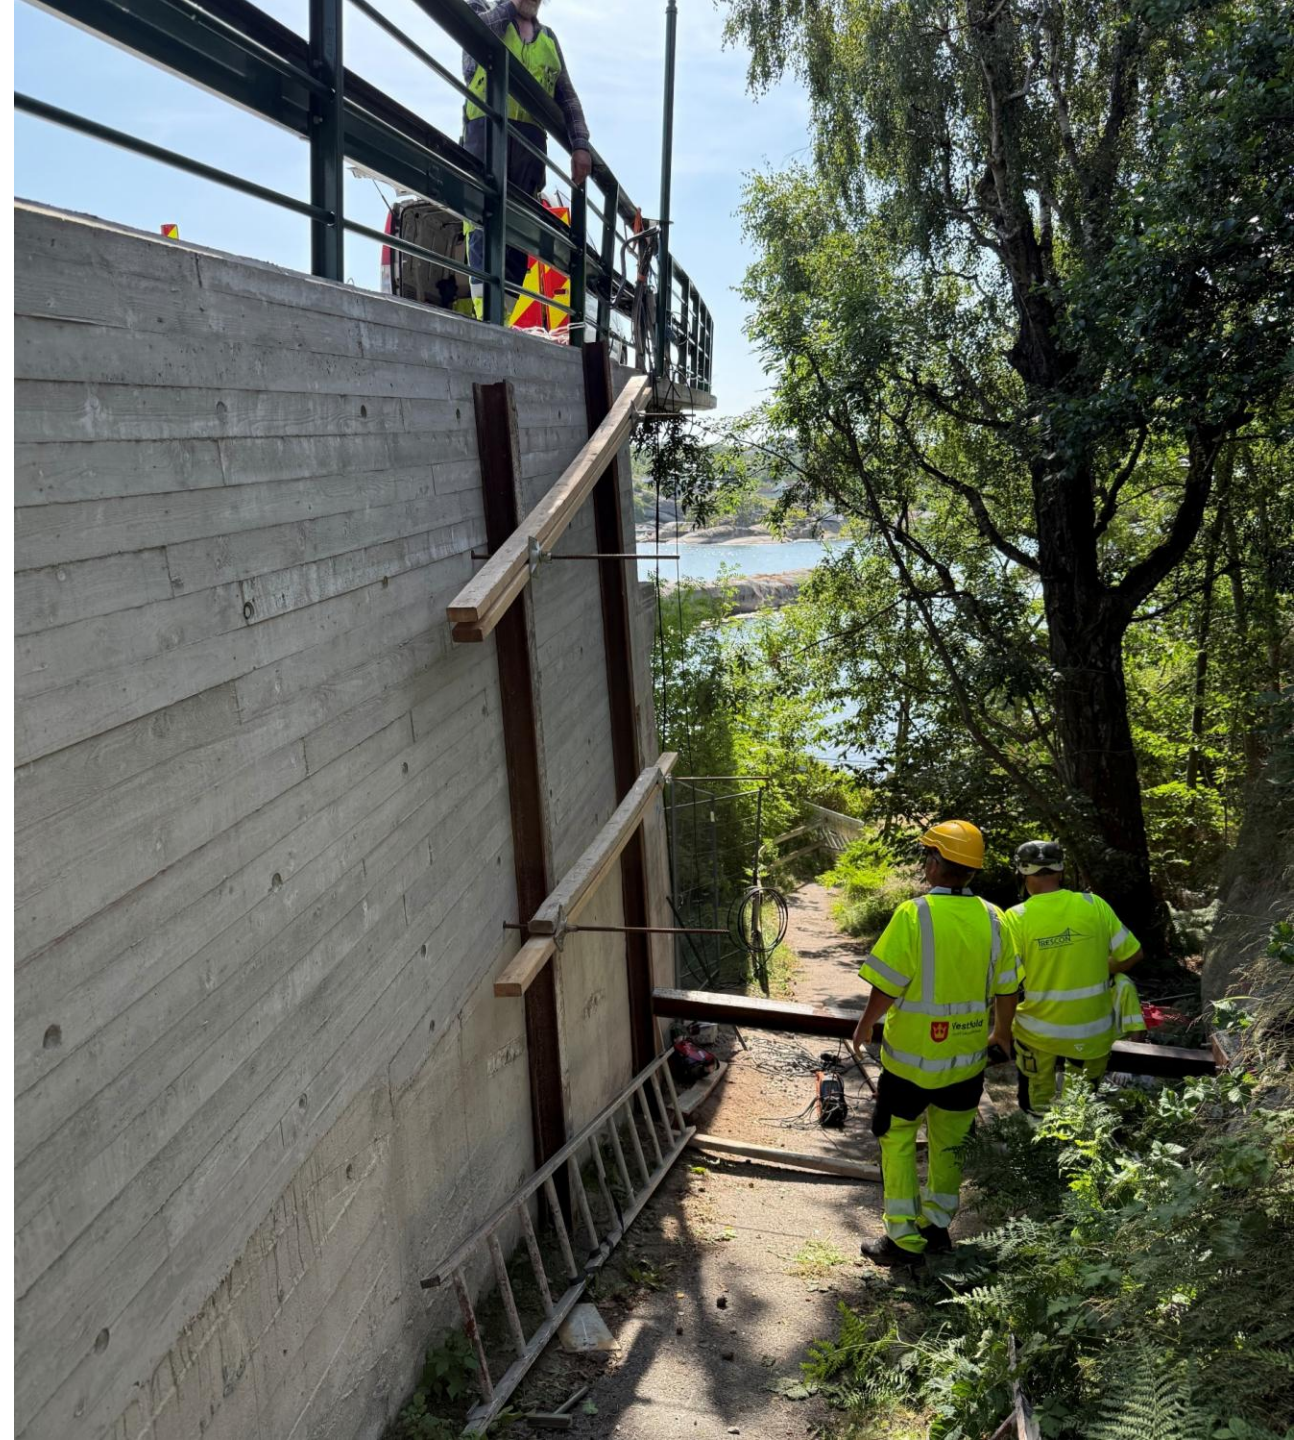
## Stempling av landkar-vinge

- Bildet viser stempling av den ene landkarvingen. Pga. av sprekken mellom frontvegg og vingemur, så har vingemuren mistet sidestøtten og begynte å «tippe/legge seg» ut mot siden. For å forhindre ytterligere bevegelse og kollaps av veilegemet innenfor landkarvingen, ble det nødvendig med stempling som en midlertidig løsning.
