Vestskogen Skole

Arboristfaglig rapport

14. oktober 2024

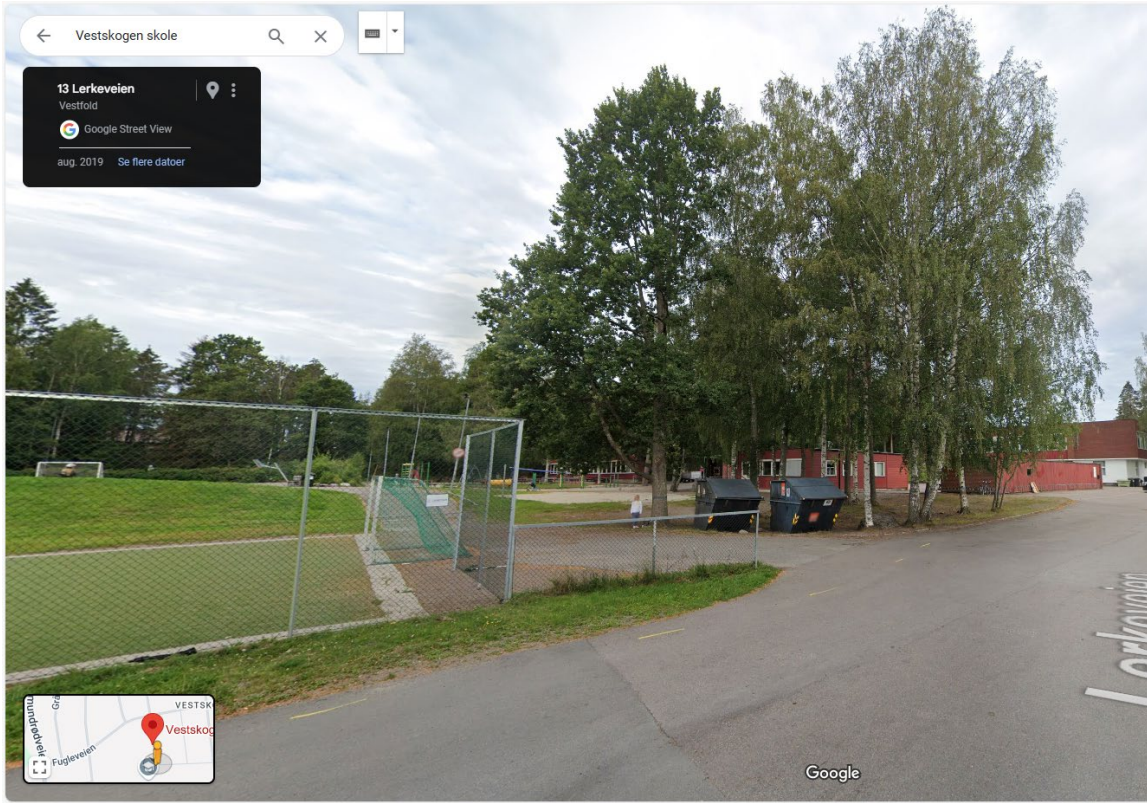
Over: Bilde av eksisterende terreng og vegetasjon slik det fremstår pr medio juni 2024

Tiltak er planlagt innenfor eiendommen vist på bildet og vil sannsynligvis komme i konflikt med Statsforvalterens utgangspunkt til hensynssone på 15m

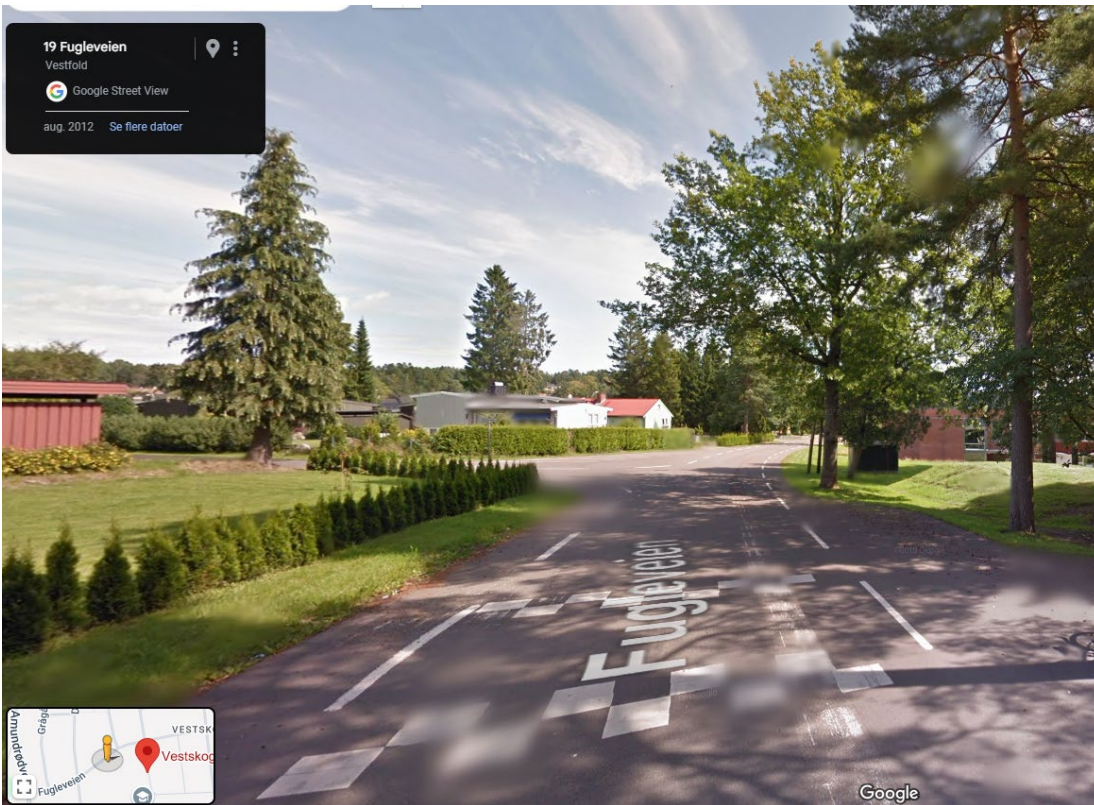
Tre nr 1 bilde øverst

tre nr 2 bilde nederst.

Bilder fra google streetview

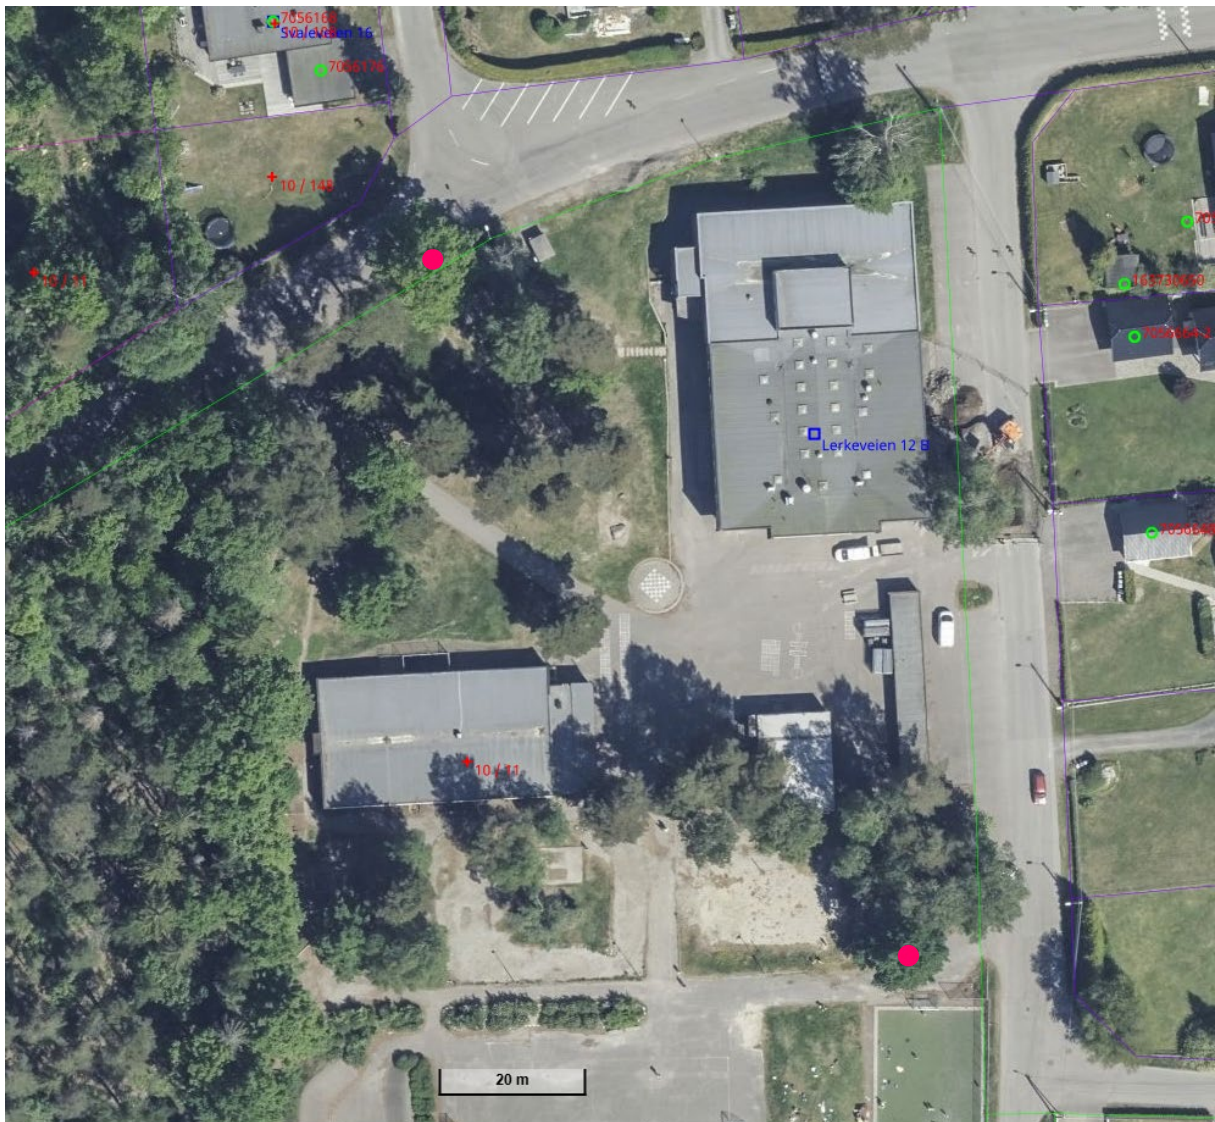
Oversiktsbilde fra Norgeskart slik området fremsto med tidligere bygningsmasse. Eiendomsgrenser markert med grønn linje. (Trærne merket)

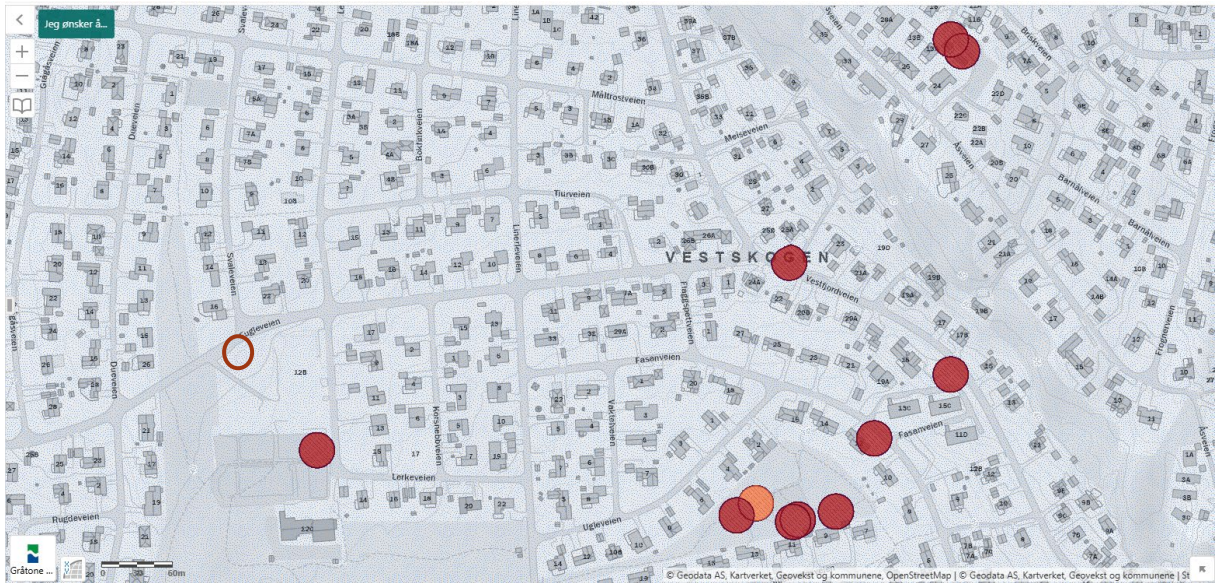
Oversikt eiketrær; kartlag fra naturbase

Tre nr 2 i denne rapporten er ikke kartlagt, men markert med rød sirkel langs Fugleveien.

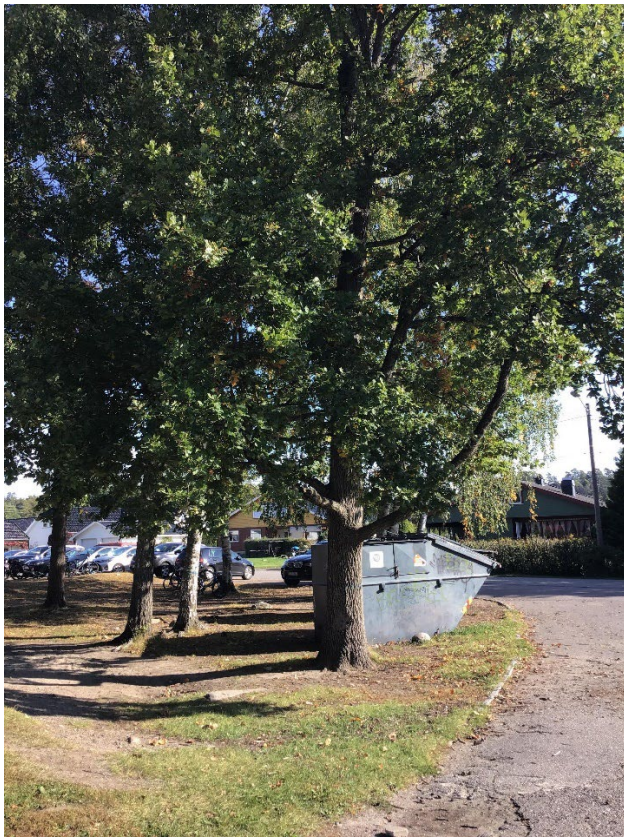
Tilstand: God

Tilstandsbeskrivelse: Tilstand er vurdert som god. Treet står åpent, og har ingen, eller ubetydelig gjenvækst i tre- og busksjikt.

Naturmangfoldbeskrivelse: Naturmangfold er vurdert som moderat. Omkrets mellom 200 og 250cm. Barkdybde mellom 15 og 30mm. Ingen rødlistede arter påvist. Treet har ingen synlige hulheter.

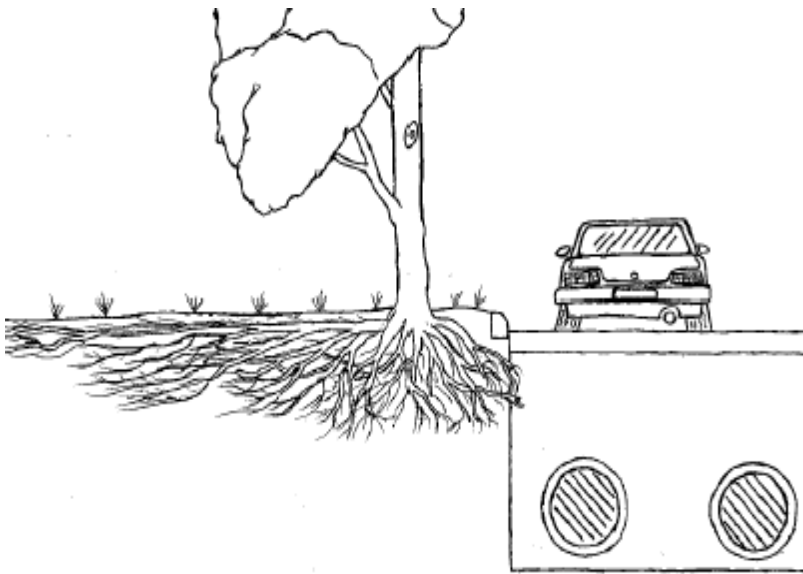
Typisk bilde på hvordan rotveksten vil se ut i nærhet av vegoppbygning. Her kommer mye an på hvor høy oppbygningen er og hva slags underlagsmasser som finnes. Røtter finner gjerne nye veier i nærhet av/under fundamenteringsmasser såfremt det ikke er fjell eller spesielt tørre områder. Vi ser ofte store trær i nærhet av vei eller andre installasjoner som klarer seg godt selv med det som ser ut som et svært begrenset jordvolum.

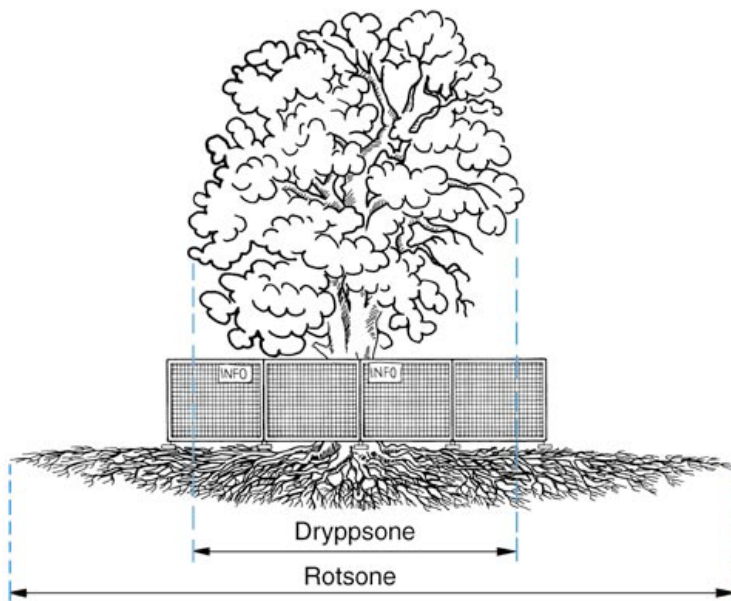
Typisk bilde på hvordan rotveksten vil se ut på et tre som vokser i «frie masser»
