Fra: Grunnteknikk AS

Dato: 23.03.2024

Dokumentnr: 116744n18

### **Færder. Kartlegging kvikkleirerisiko Geotekniske vurderinger delområde 18 Kjøpmannskjær**

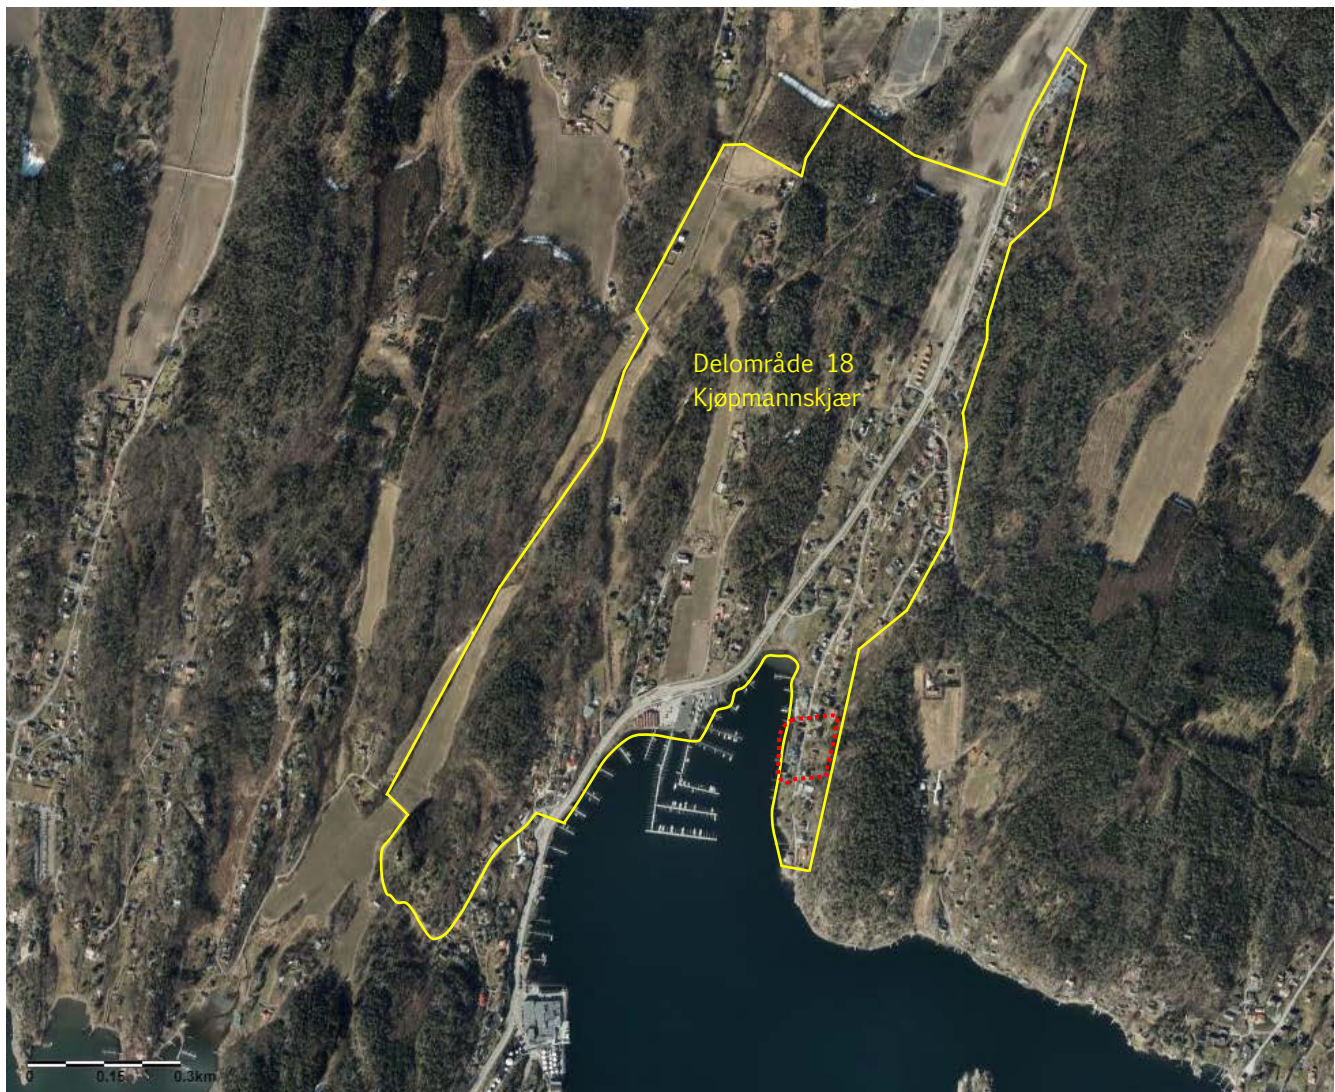
Figur 2. Flyfoto fra [www.norgebilder.no](http://www.norgebilder.no) tatt 01.04.2019 med delområde 18 skissemessig markert med gult og potensiell faresone med stiplet rødt.

Det er vurdert at det er én potensiell faresone/aktsomhetsområde langs Sevikeveien, med generell terrenghelning ca 1:7 og høydeforskjell ca 13,5 m. Området ble befart 19.03.2024 uten at det ble registrert synlig fjell i skråningen eller langs strandkanten.

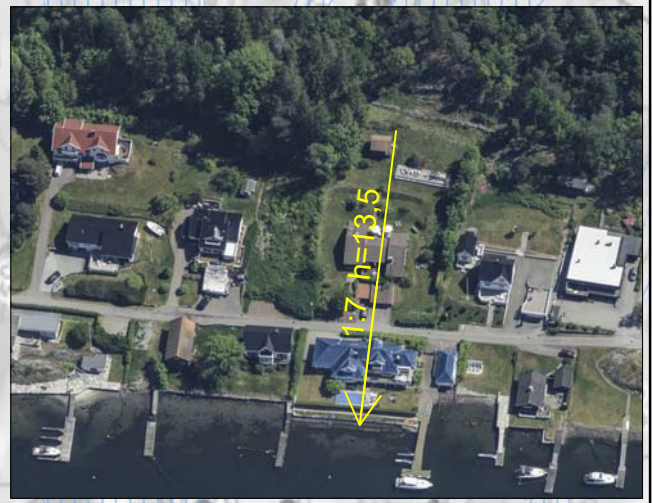
Potensielle faresoner (GrunnTeknikk mars 2024)

Aktuelt område er markert på NVEs temakart på vedlagte tegning 116744-24 og på figur 2 på neste side. Temakartet viser ingen registrerte faresoner (20.03.2024), men registrerte funn av kvikkleire, påvist av eller i regi av Statens vegvesen. I tillegg har vi markert borpunkter med kvikkleire fra gamle SVV rapporter som ikke er registrert i NADAG.

Utvalgte områder med fjell i dagen er markert på tegning nr. -24, basert på tilgjengelige kartverk.
