Fra: Grunnteknikk AS

Dato: 10.07.2025  
Dokumentnr: 116744n36  
Prosjekt: 114067  
Utarbeidet av: Idunn Malene Bue  
Kontrollert av: Sivert S. Johansen

### **Færder. Kartlegging kvikkleirerisiko Geotekniske vurderinger delområde 35 Holme**

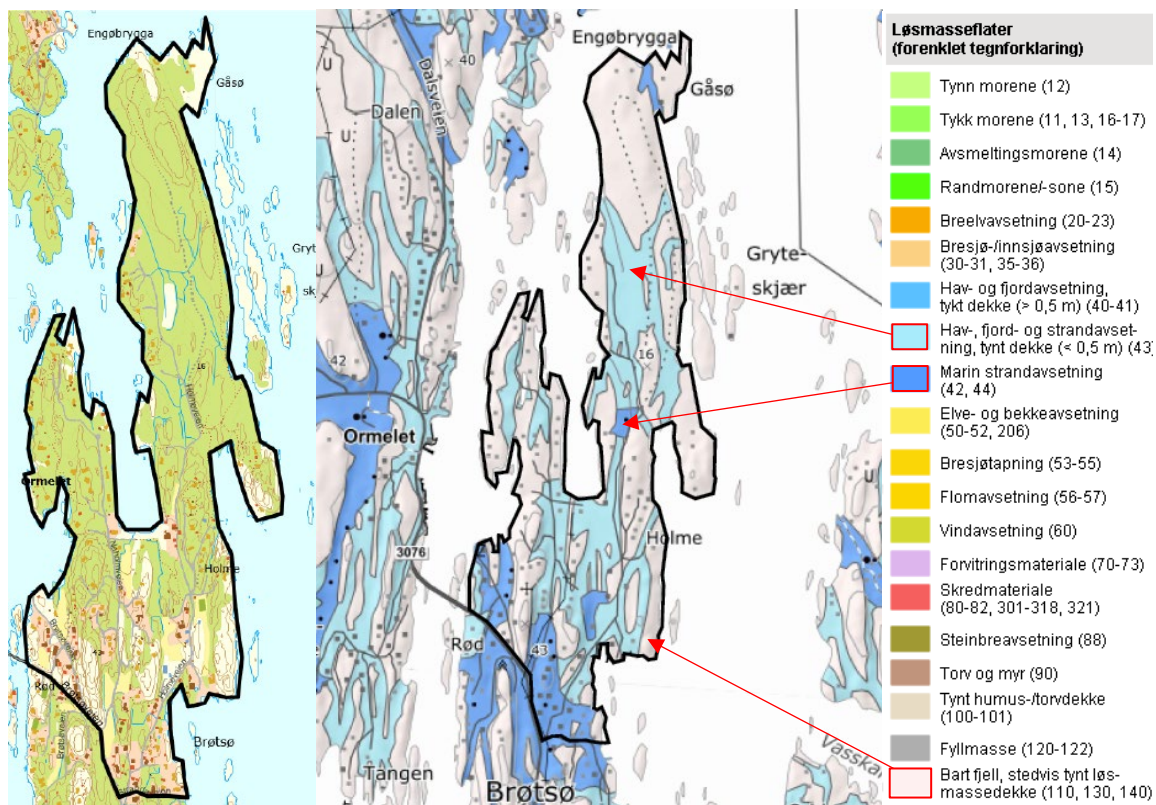
Figur 1: Delområde 35 på mottatt kart fra Færder kommune (venstre) og Kvartærgeologisk kart fra [www.ngu.no](http://www.ngu.no) (høyre).

Figur 1 på neste side viser delområde 35 på mottatt kart fra Færder kommune og Kvartærgeologisk kart fra NGU.no.

Innenfor aktuelt område viser Kvartærgeologisk kart «Hav-, fjord- og strandavsetning, tynt dekke», «Marin strandavsetning» og «Bart fjell, stedvis tynt løsmassedekke».

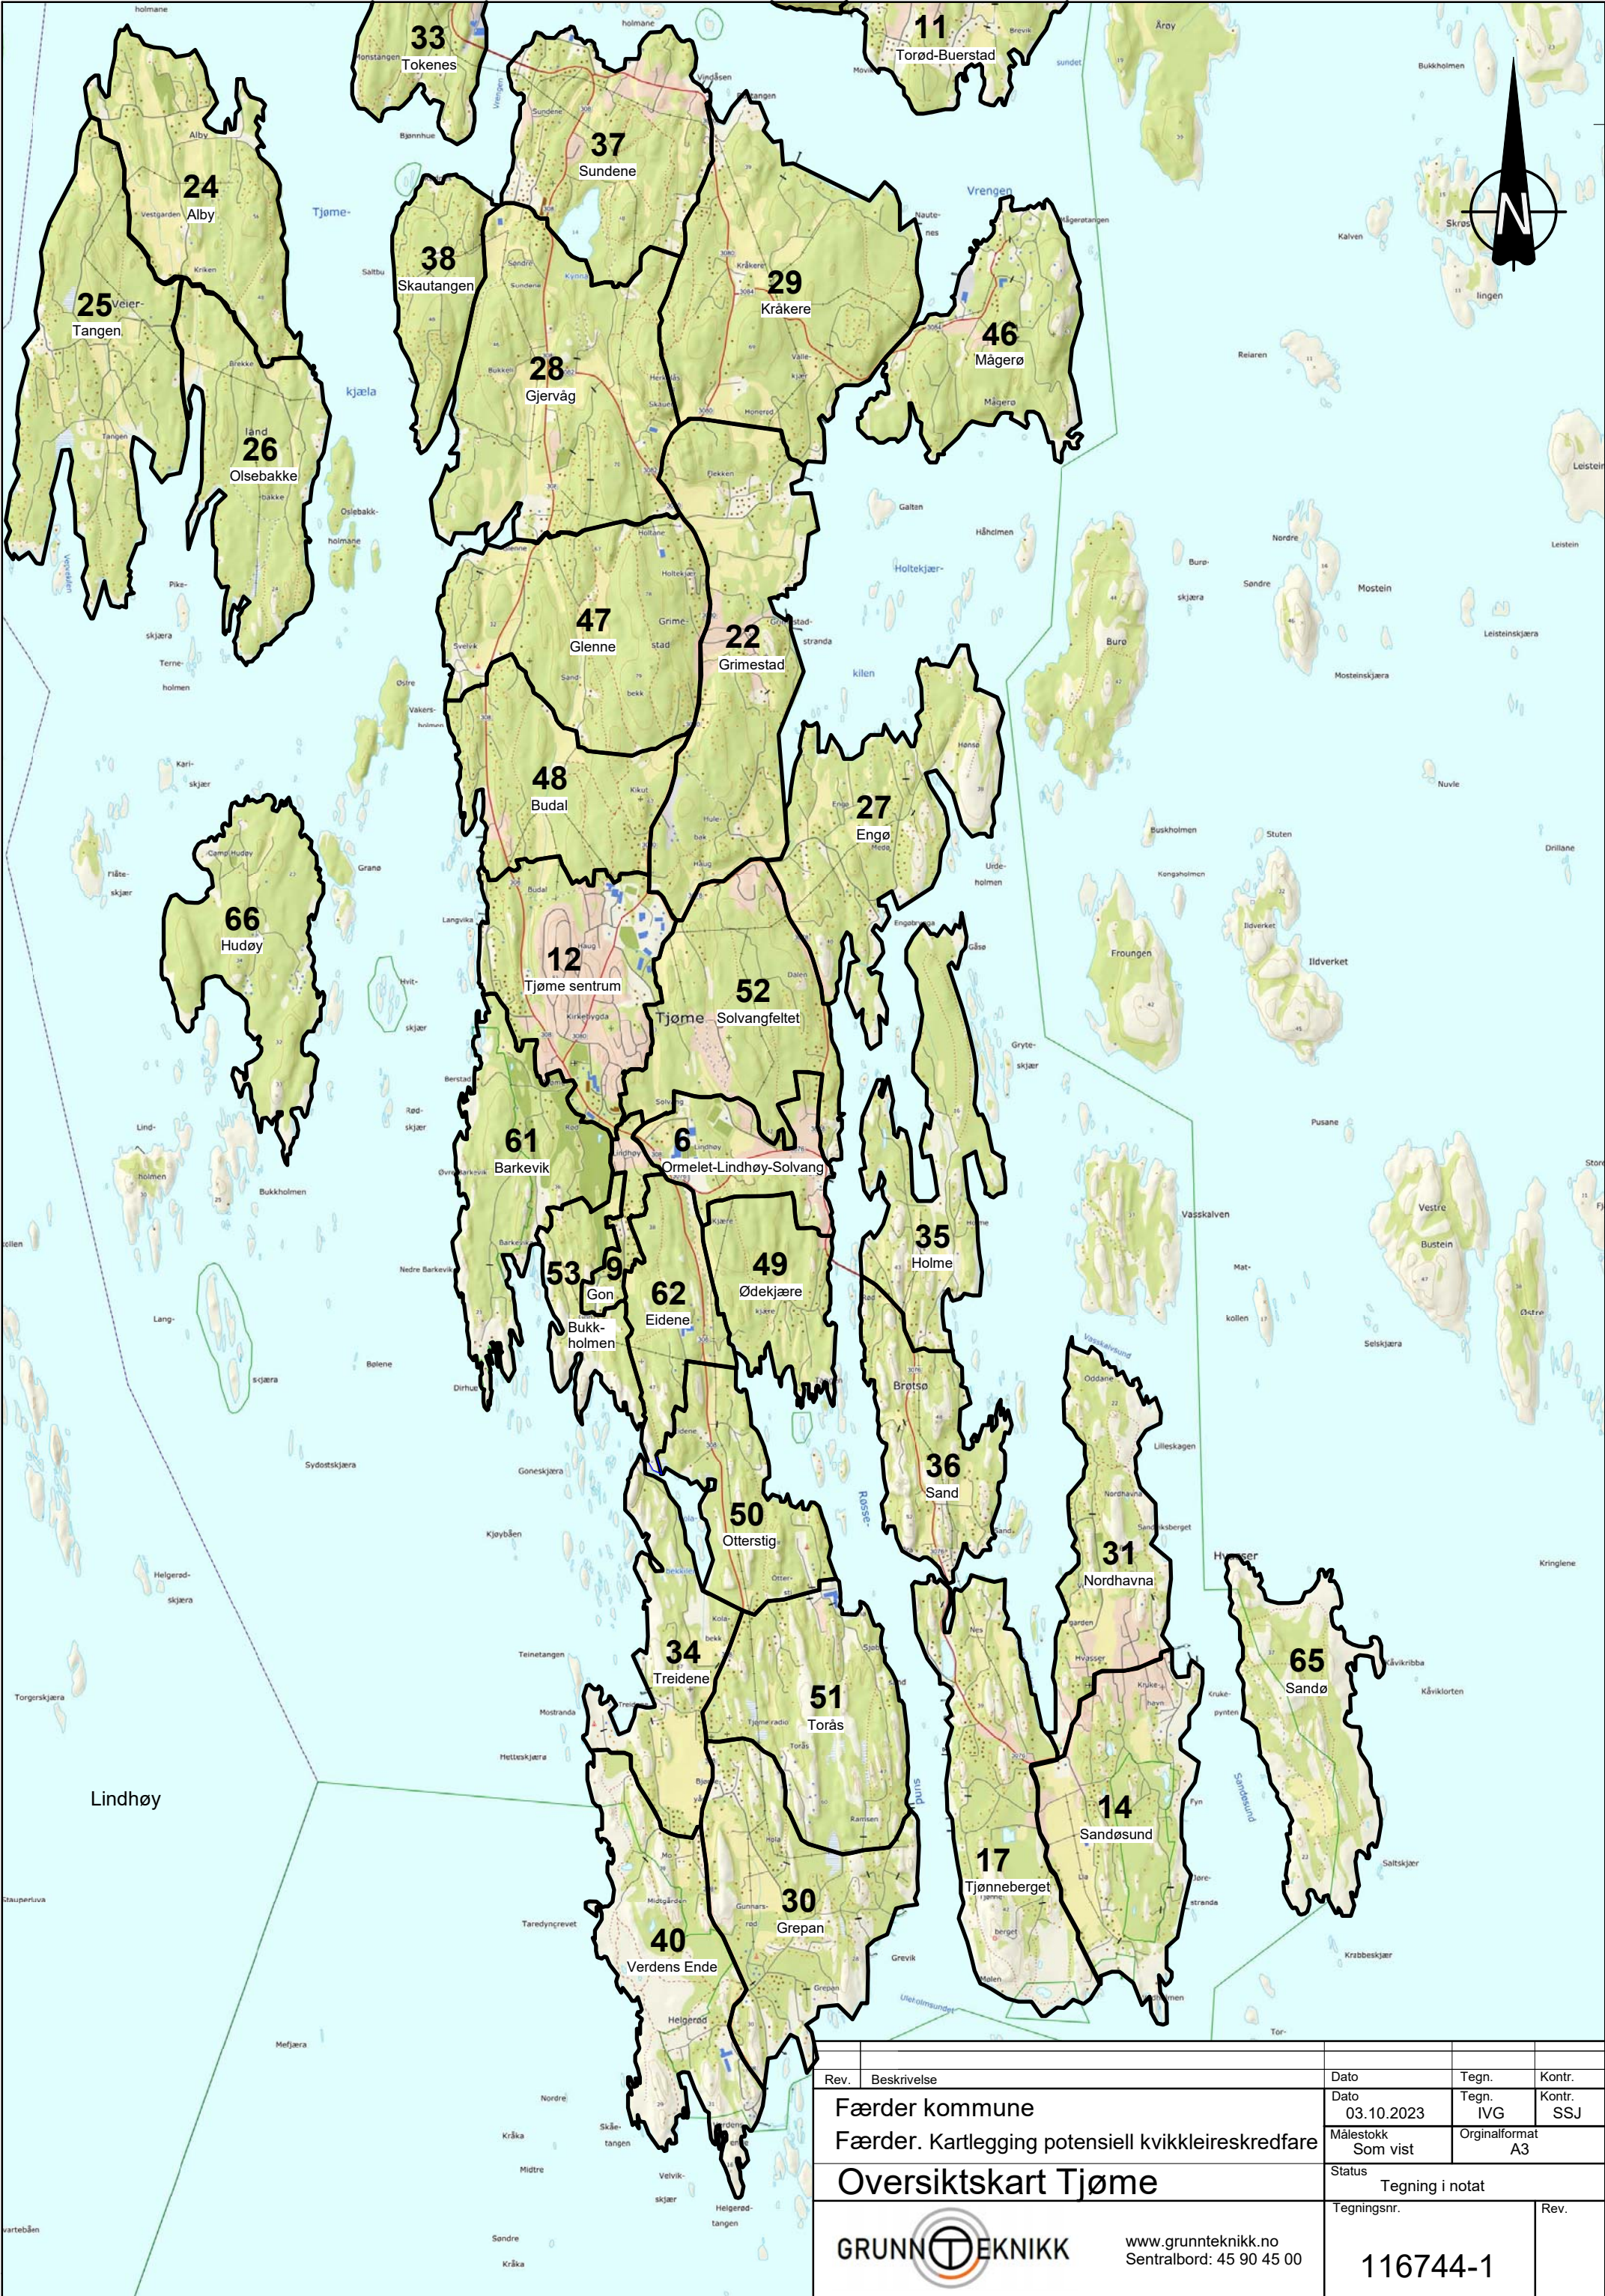
| GRUNNTEKNIKK | | www.grunnteknikk.no | 116744-1 | |

| Oversiktskart Tjøme | | Målestokk | Originalformat | |

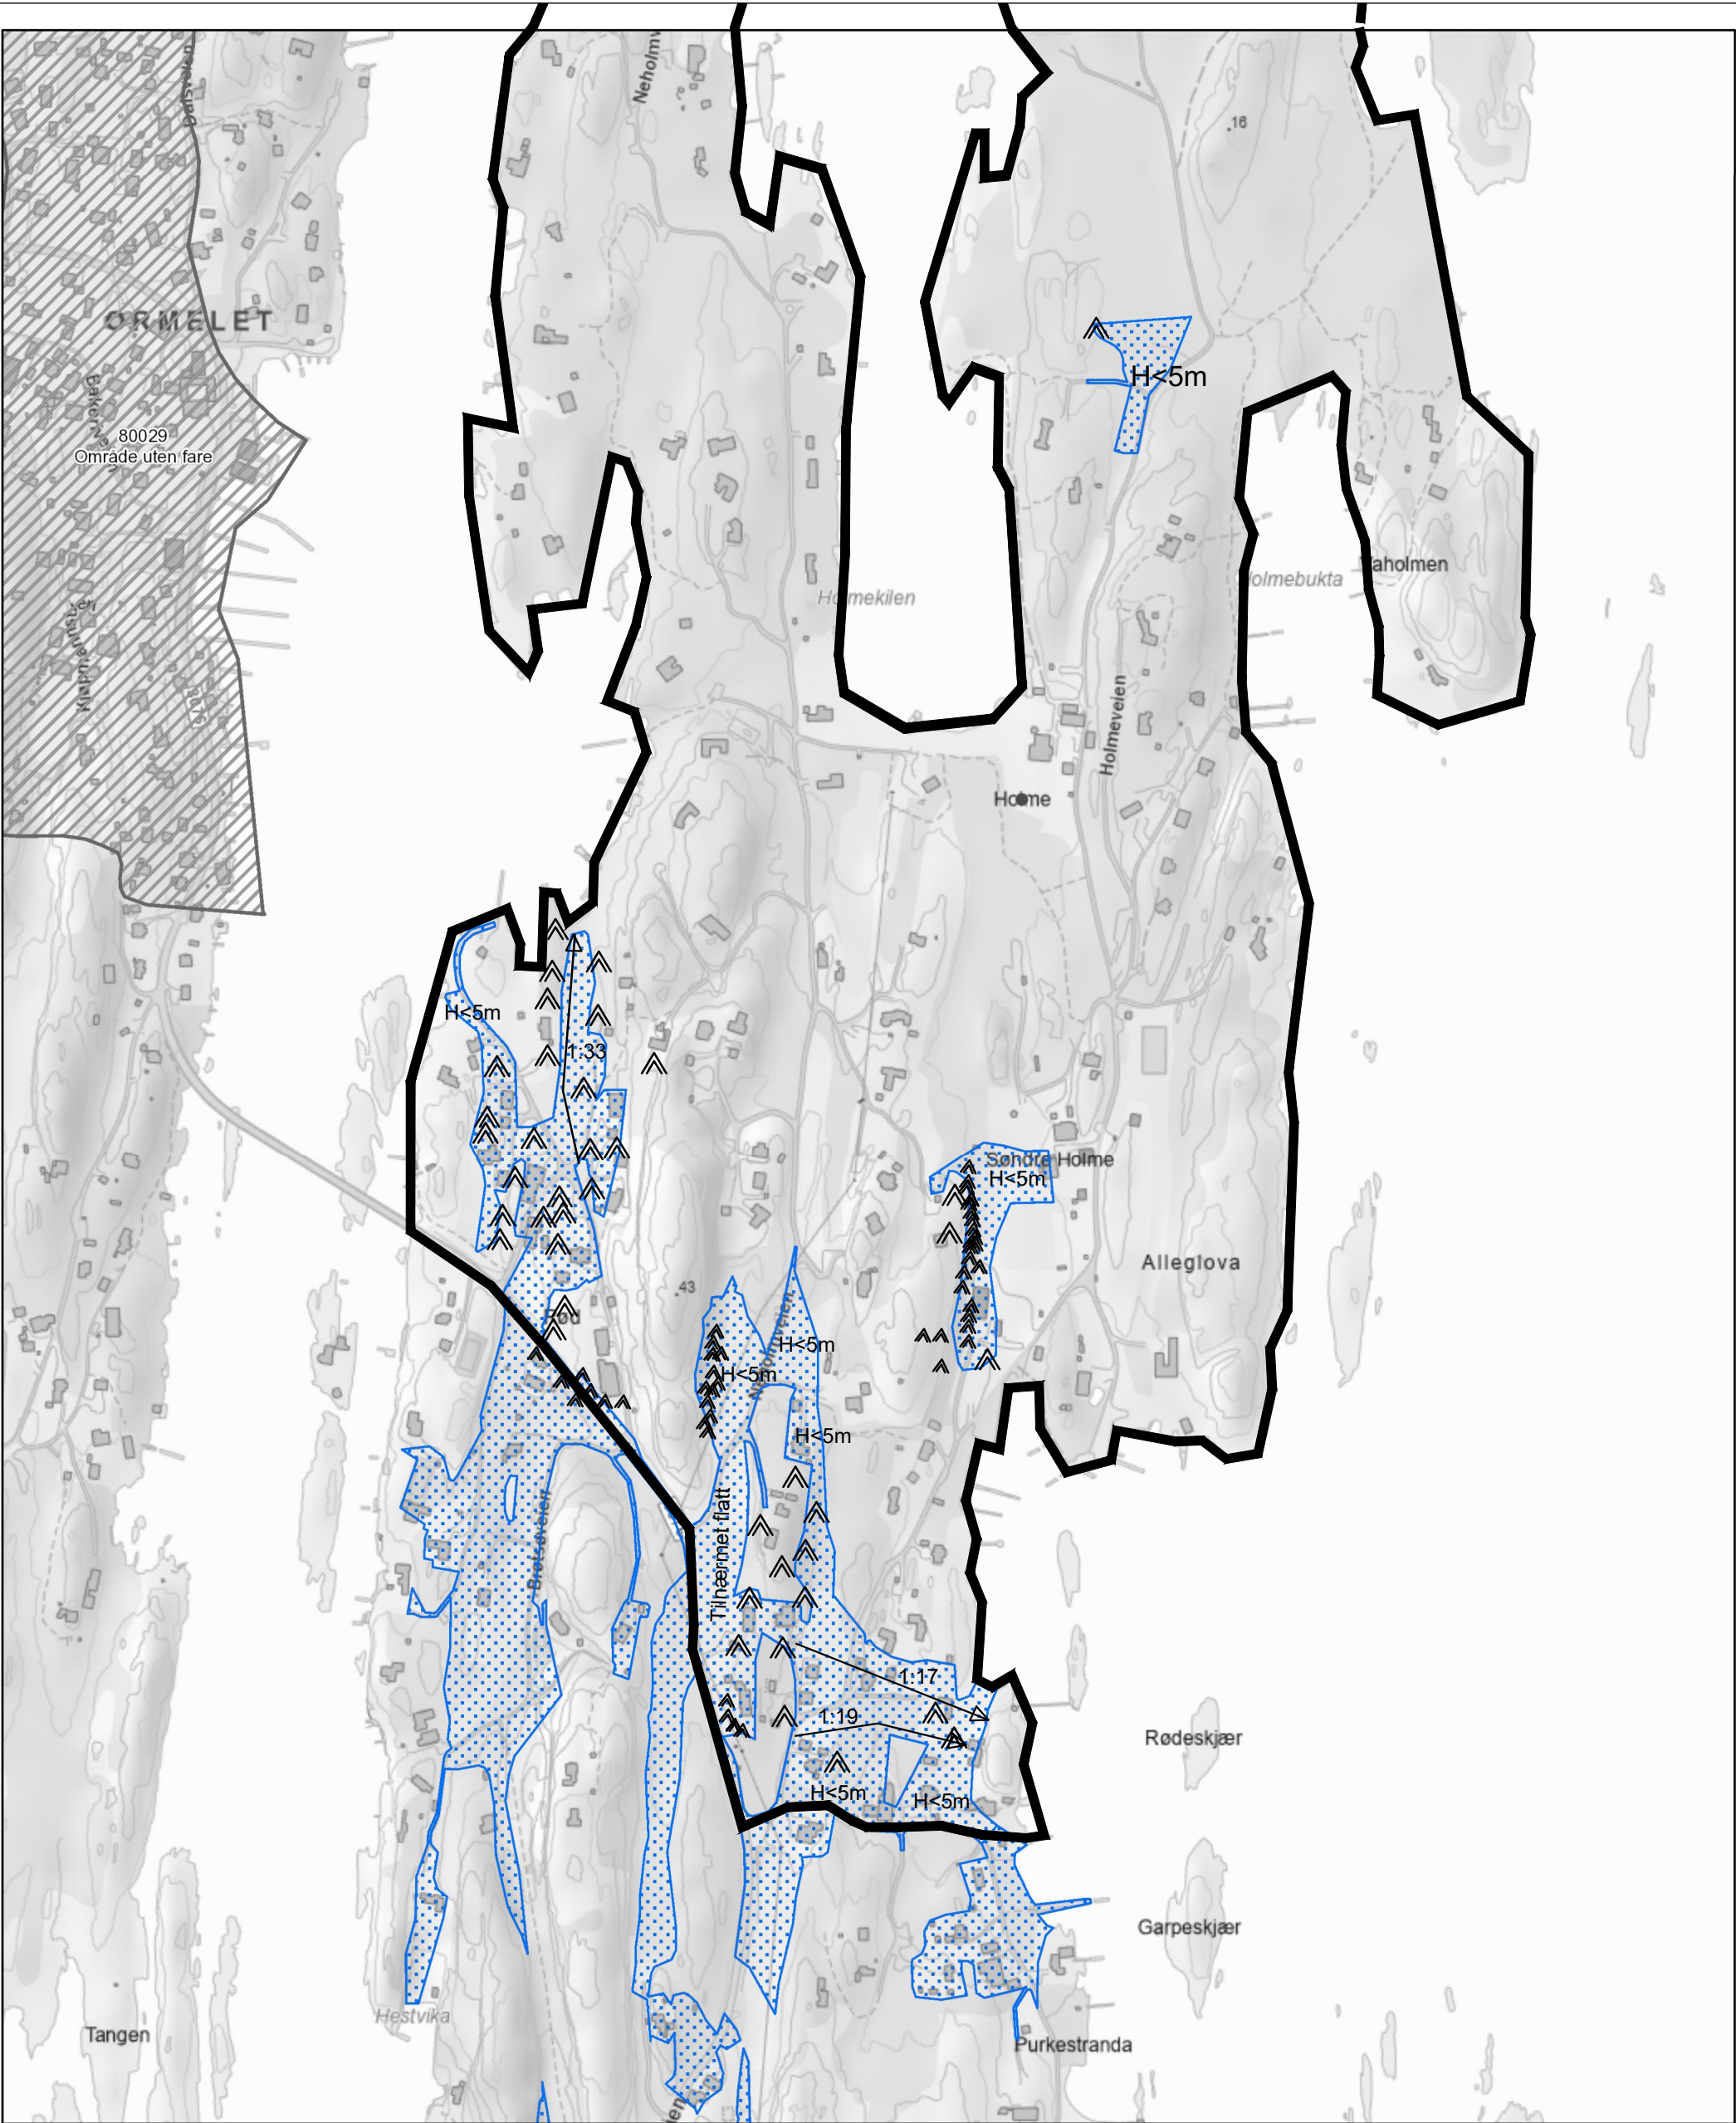
| Rev. | Beskrivelse | Dato | Tegn. | Kontr. |
|---|---|---|---|---|
| | | 116744-42 | | 0 |

Oversiktskart delområde 35 Holme  
Bakgrunnskart fra NVEs aktsomhetskart  
Ingen gjenstående aktsomhetsområder  
▲ viser kartlagt fjell

Aktuelt område er markert på NVEs temakart på vedlagte tegning 116744-42, samt i Figur 2 på neste side. Temakartet viser ingen registrerte kvikkleirefaresoner (10.05.2025) innenfor området.

Terrenget innenfor området er kupert og preges fjellknauser/fjellrygger med små jorder/løsmasserenner imellom. Befaring og flyfoto har avdekket fjell i dagen også innenfor områder som på NGUs løsmassekart står markert som løsmasseområder. Kartlagt fjell i dagen er markert på tegning 116744-42. Områder med fjell i dagen utgår naturligvis som potensielle løsneområder. Områder der det ikke er funnet fjell i dagen, men som likevel er vurdert som trygge, er utelukket som løsneområder basert på ett eller flere av følgende kriterier:
