Dato: 13.10.2025  
Dokumentnr: 116744n39  
Prosjekt: 114067  
Utarbeidet av: Mina Klemmetsby Jensen  
Kontrollert av: Sivert S. Johansen

### **Færder. Kartlegging kvikkleirerisiko Geotekniske vurderinger delområde 37, Sundene**

Foreliggende notat omhandler delområde 37, Sundene, og gir en oversikt over mulige kvikkleirefaresoner/aktsomhetsområder innenfor dette området, samt områder med kartlagt fjell i dagen etter befaring.

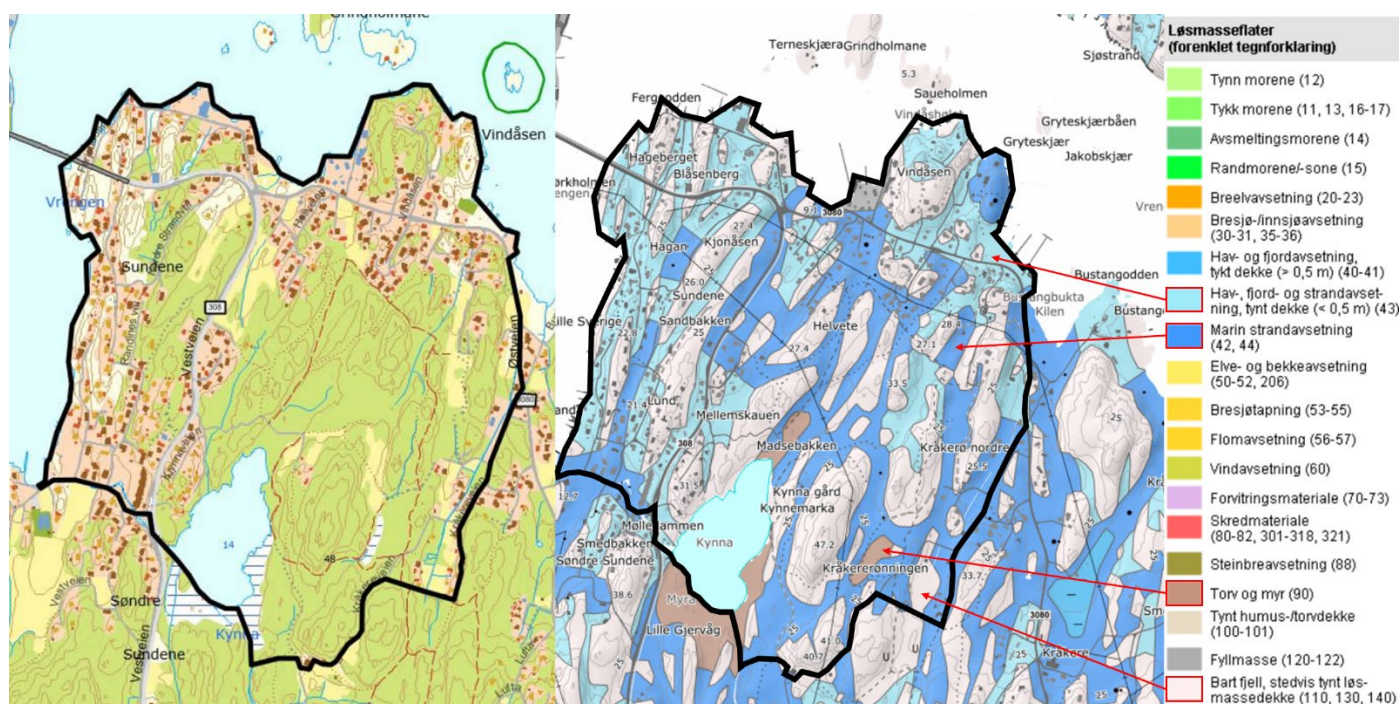
Innenfor aktuelt område viser Kvartærgeologisk kart «Hav-, fjord- og strandavsetning, tynt dekke», «Marin strandavsetning», «Torv og myr» og «Bart fjell, stedvis tynt løsmassedekke».

Figur 1: Delområde 37, på mottatt kart fra Færder kommune (venstre) og Kvartærgeologisk kart fra [www.ngu.no](http://www.ngu.no) (høyre).

Figur 1 på neste side viser delområde 37 på mottatt kart fra Færder kommune og Kvartærgeologisk kart fra NGU.no.
