TIL: Færder kommune
v/Lage Nøst

Dato: 07.06.2024
Dokumentnr: 116744n29
Prosjekt: 114067
Utarbeidet av: Ivar Gustavsen
Kontrollert av: Sivert S Johansen

Færder. Kartlegging kvikkleirerisiko Geotekniske vurderinger delområde 31 Nordhavna

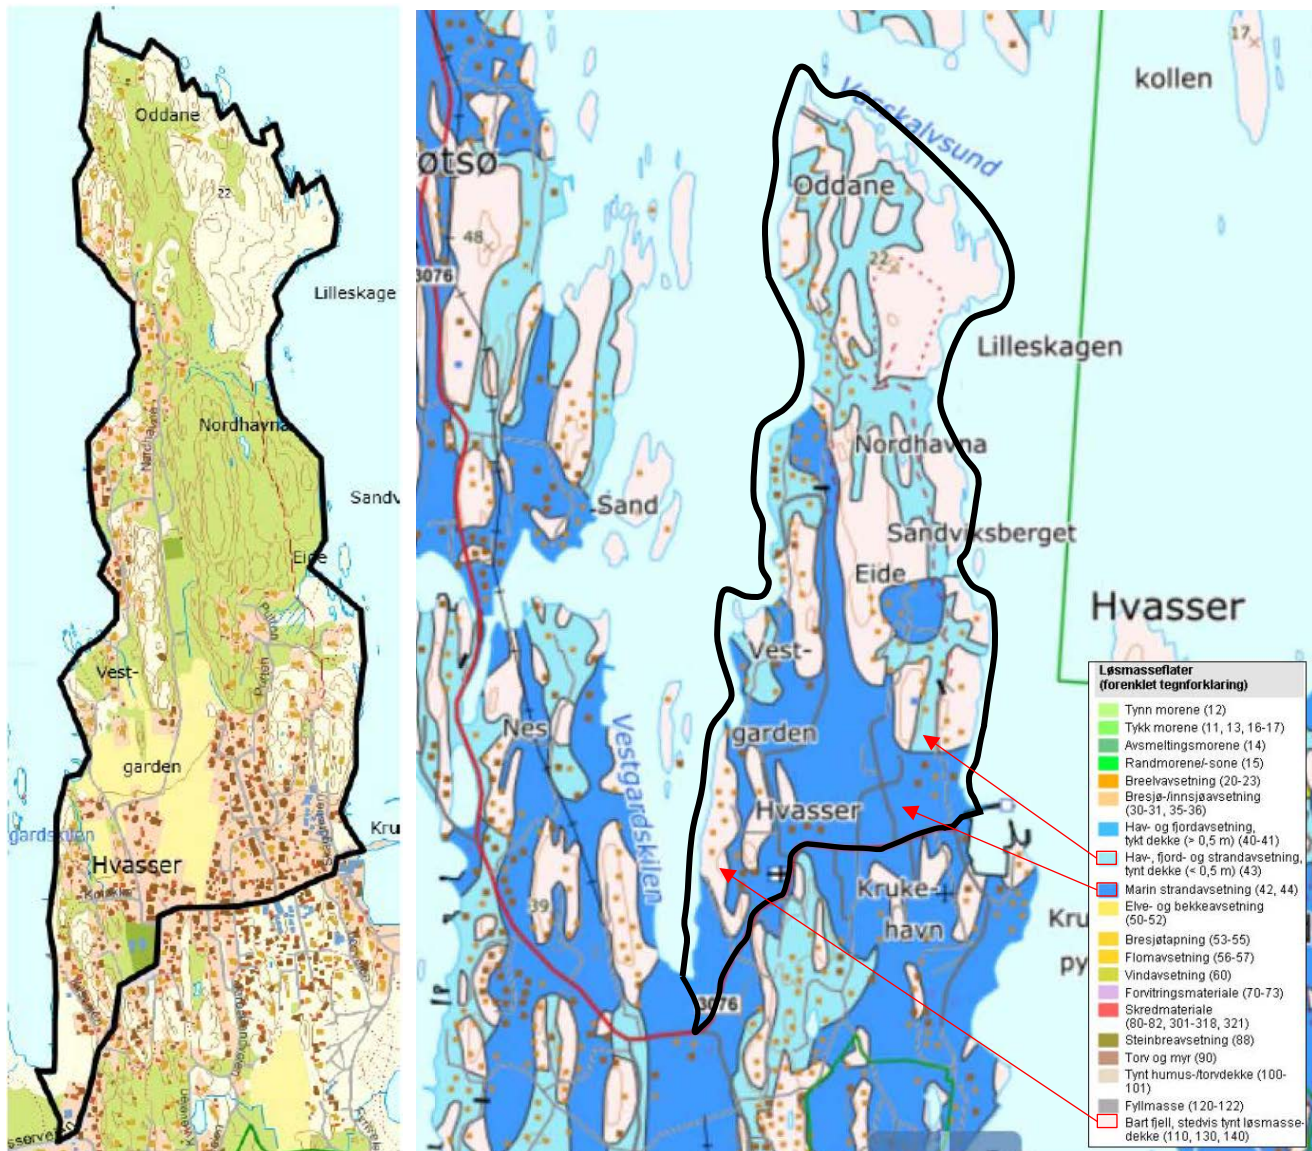
Figur 1. Delområde 31 på mottatt kart fra Færder kommune (venstre) og Kvartærgeologisk kart fra www.ngu.no (høyre).

Figur 1 på neste side, viser delområde 31 Nordhavna på kart fra Høydedata.no og Kvartærgeologisk kart fra NGU.no.

Innenfor aktuelt område viser Kvartærgeologisk kart «Hav-, fjord- og strandavsetning, tynt dekke», «Marin strandavsetning» og «Bart fjell, stedvis tynt løsmassedekke».

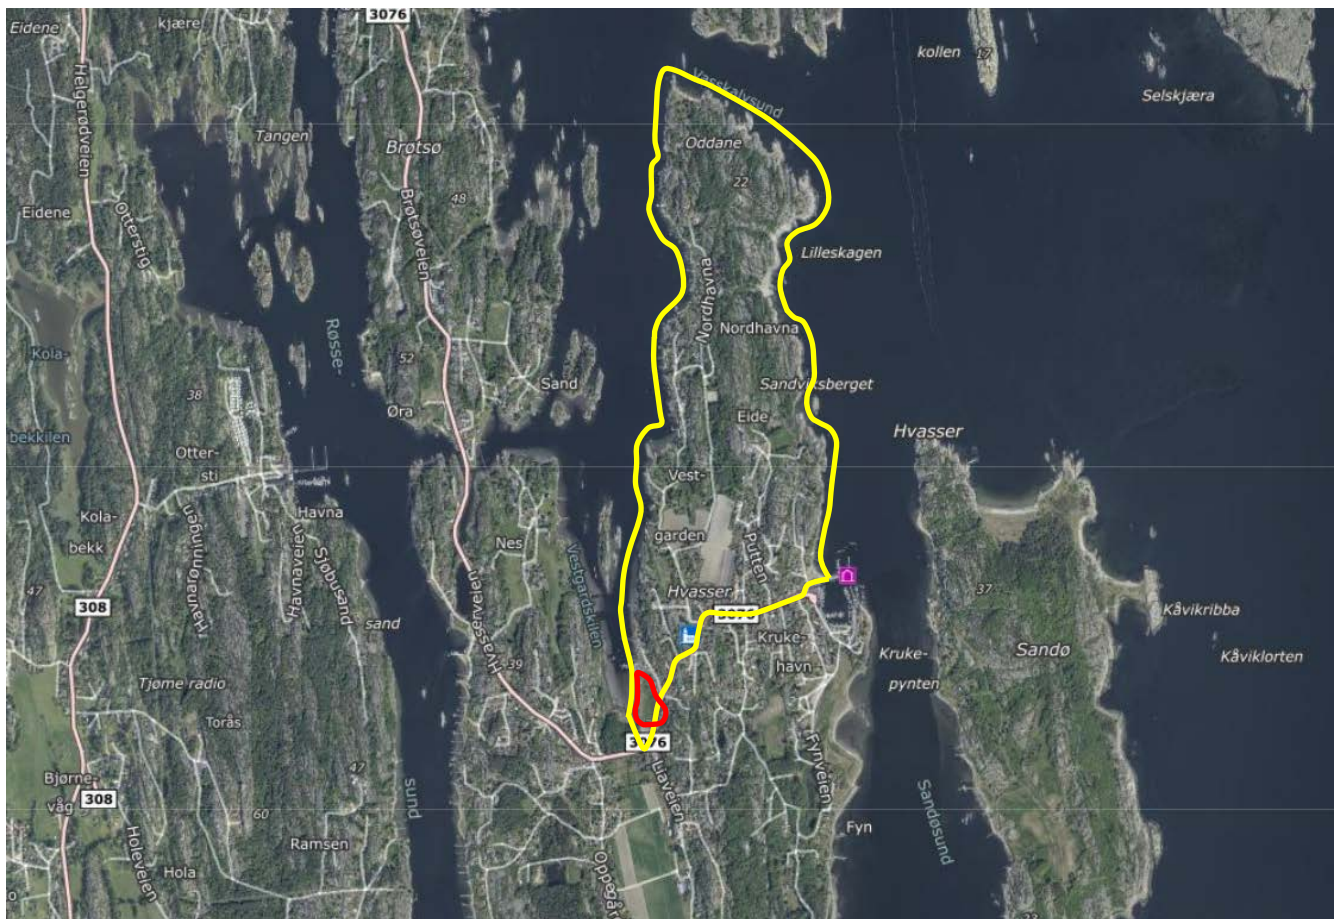
Figur 2. Flyfoto fra www.1881.no tatt 06.06.2023 med delområde 31 skissemessig markert med gult, og aktsomhetsområdet med rødt.

Aktuelt område er markert på NVEs temakart på vedlagte tegning 116744-35 og på figur 2 på neste side. Temakartet viser ingen registrerte faresoner (06.06.2024) eller registrerte funn av kvikkleire, påvist av eller i regi av Statens vegvesen innenfor området.

Det er vurdert at det er én potensiell faresone/aktsomhetsområde langs Hvasserveien/Kilsveien, med generell terrenghelning brattere enn 1:15 og høydeforskjell ca 12,5 m. Det er også påvist kvikkleire her ref. [3]. Aktsomhetsområdet er markert på tegning nr. -35 og på figur 2 under. Sonen er også beskrevet i notat 116744n14 [2].

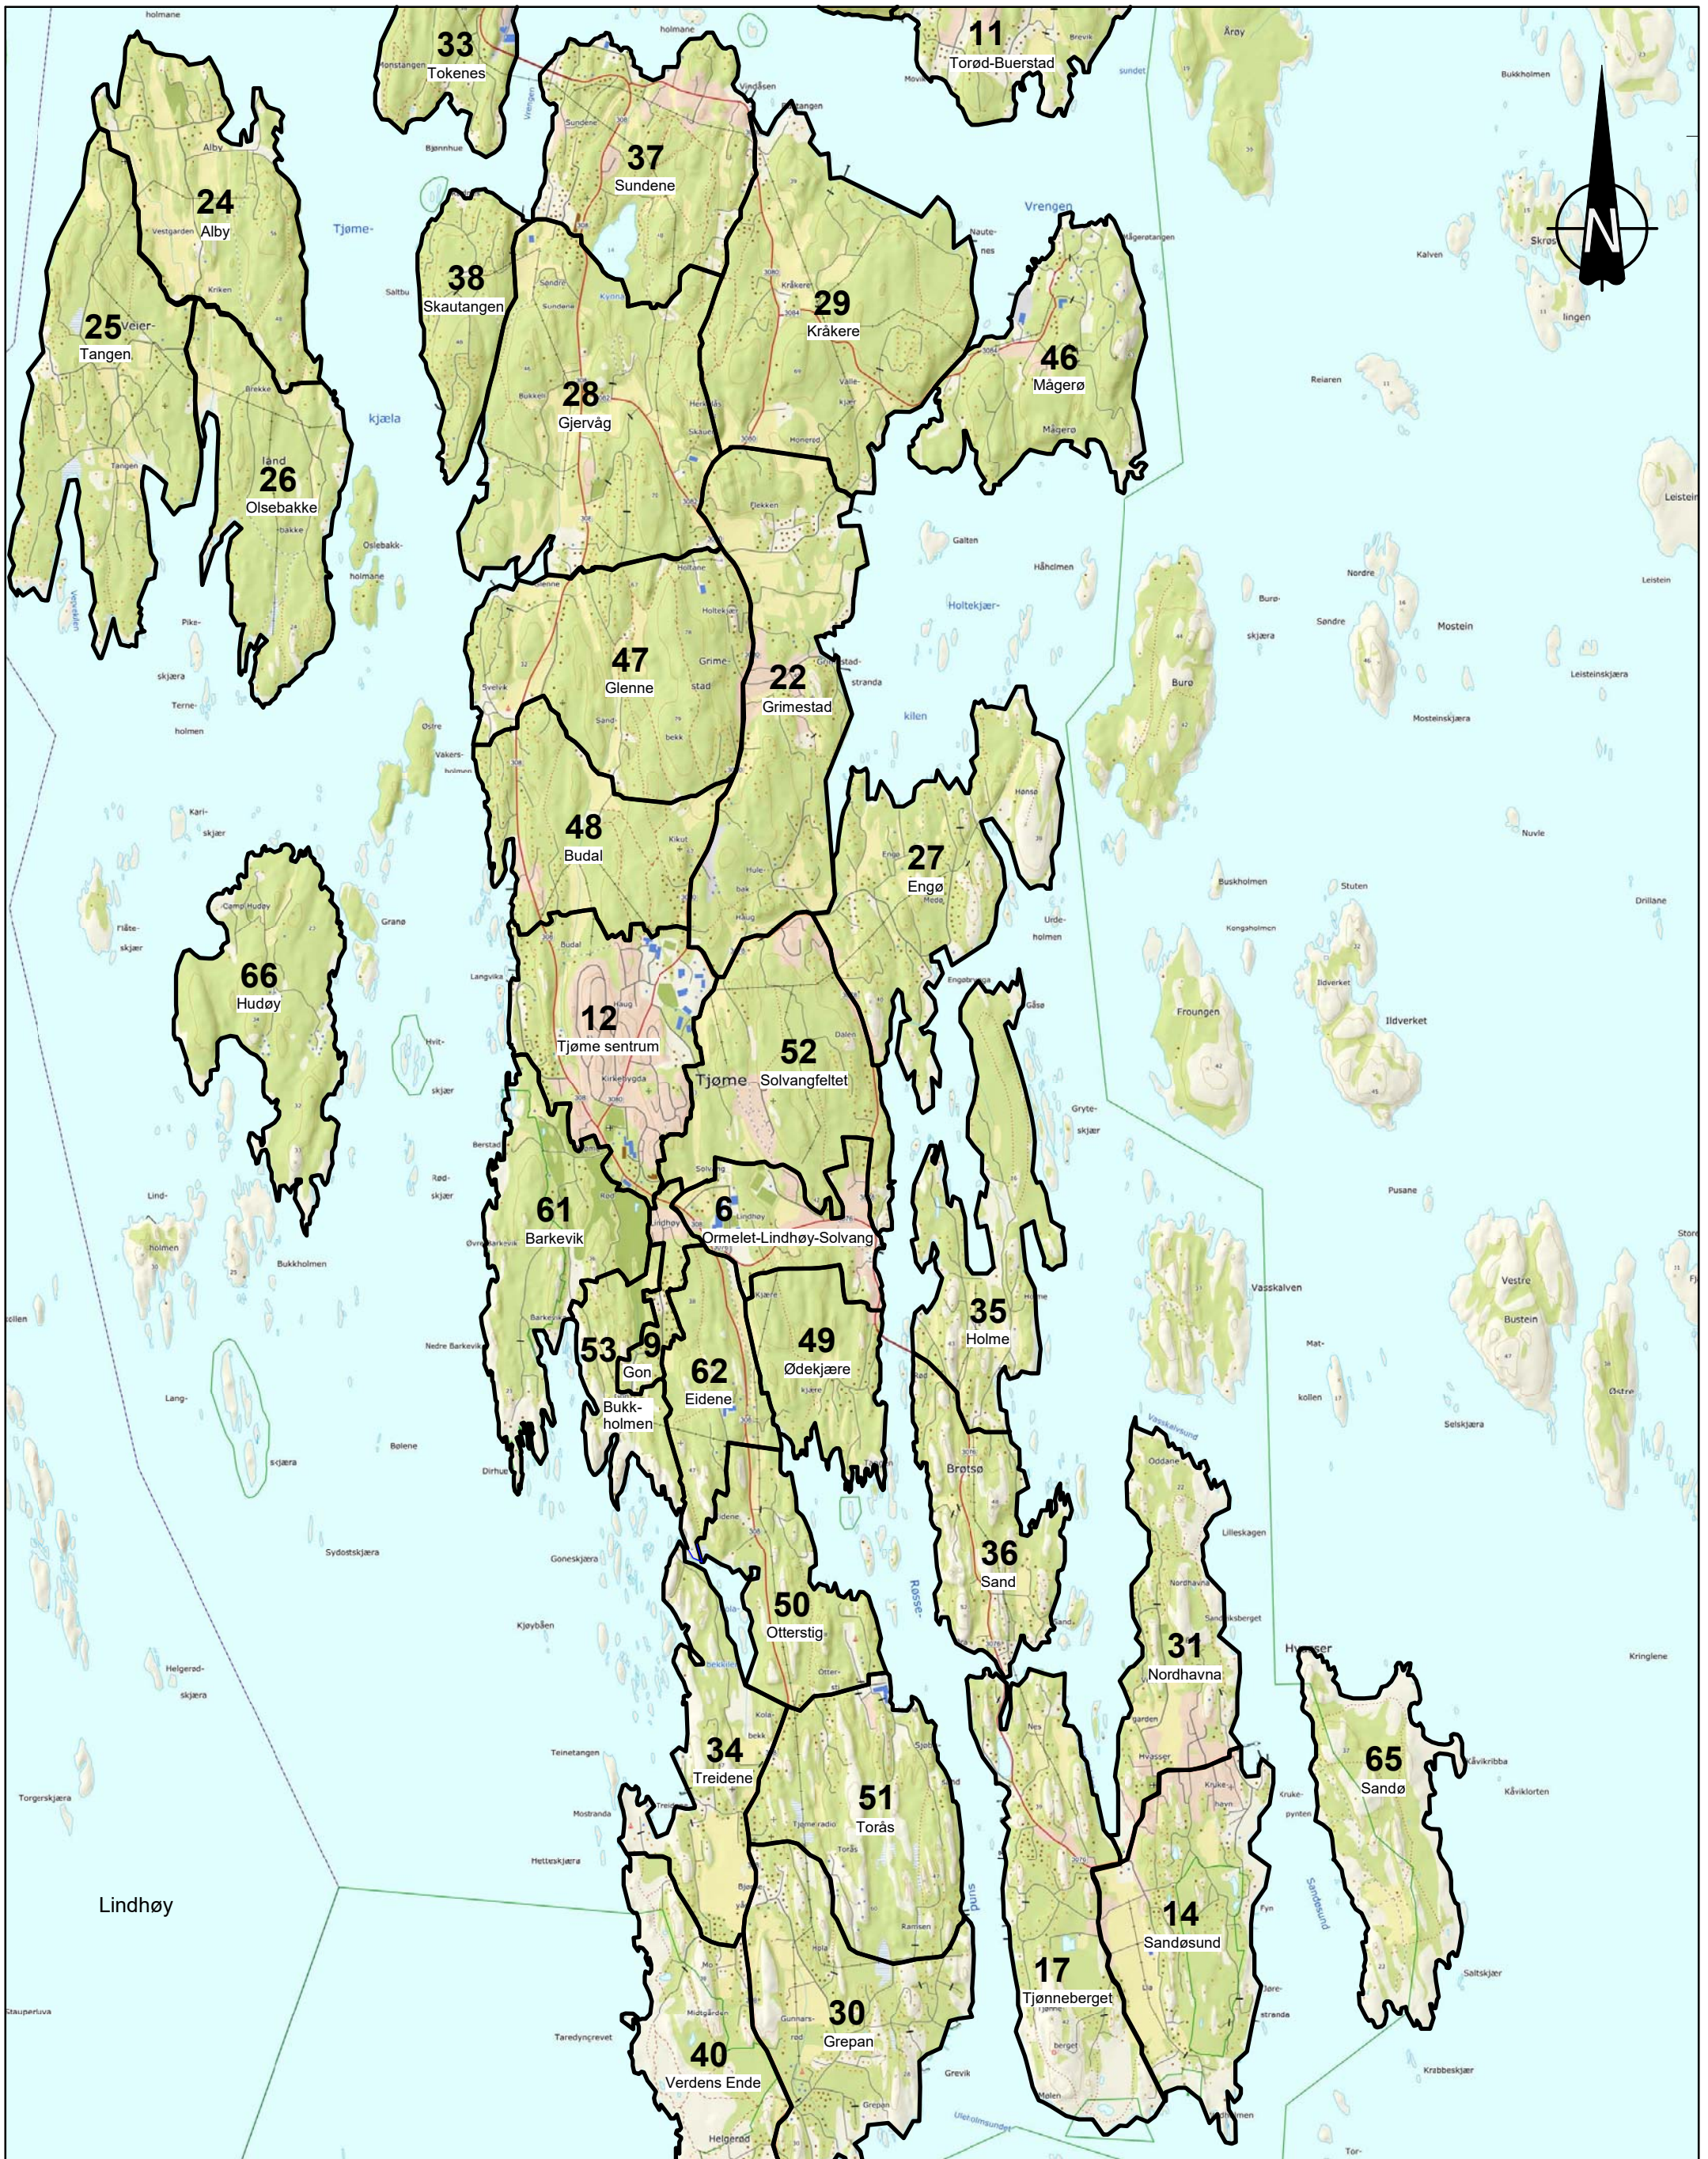
Rev.	Beskrivelse	Dato	Tegn.	Kontr.
	Færder kommune	03.10.2023	Tegn. IVG	Kontr. SSJ
	Færder. Kartlegging potensiell kvikkleireskredfare	Målestokk Som vist	Originalformat A3	
Oversiktskart Tjøme		Status Tegning i notat		
GRUNNTEKNIKK		Tegningsnr.	Rev.	
www.grunnteknikk.no Sentralbord: 45 90 45 00		116744-0

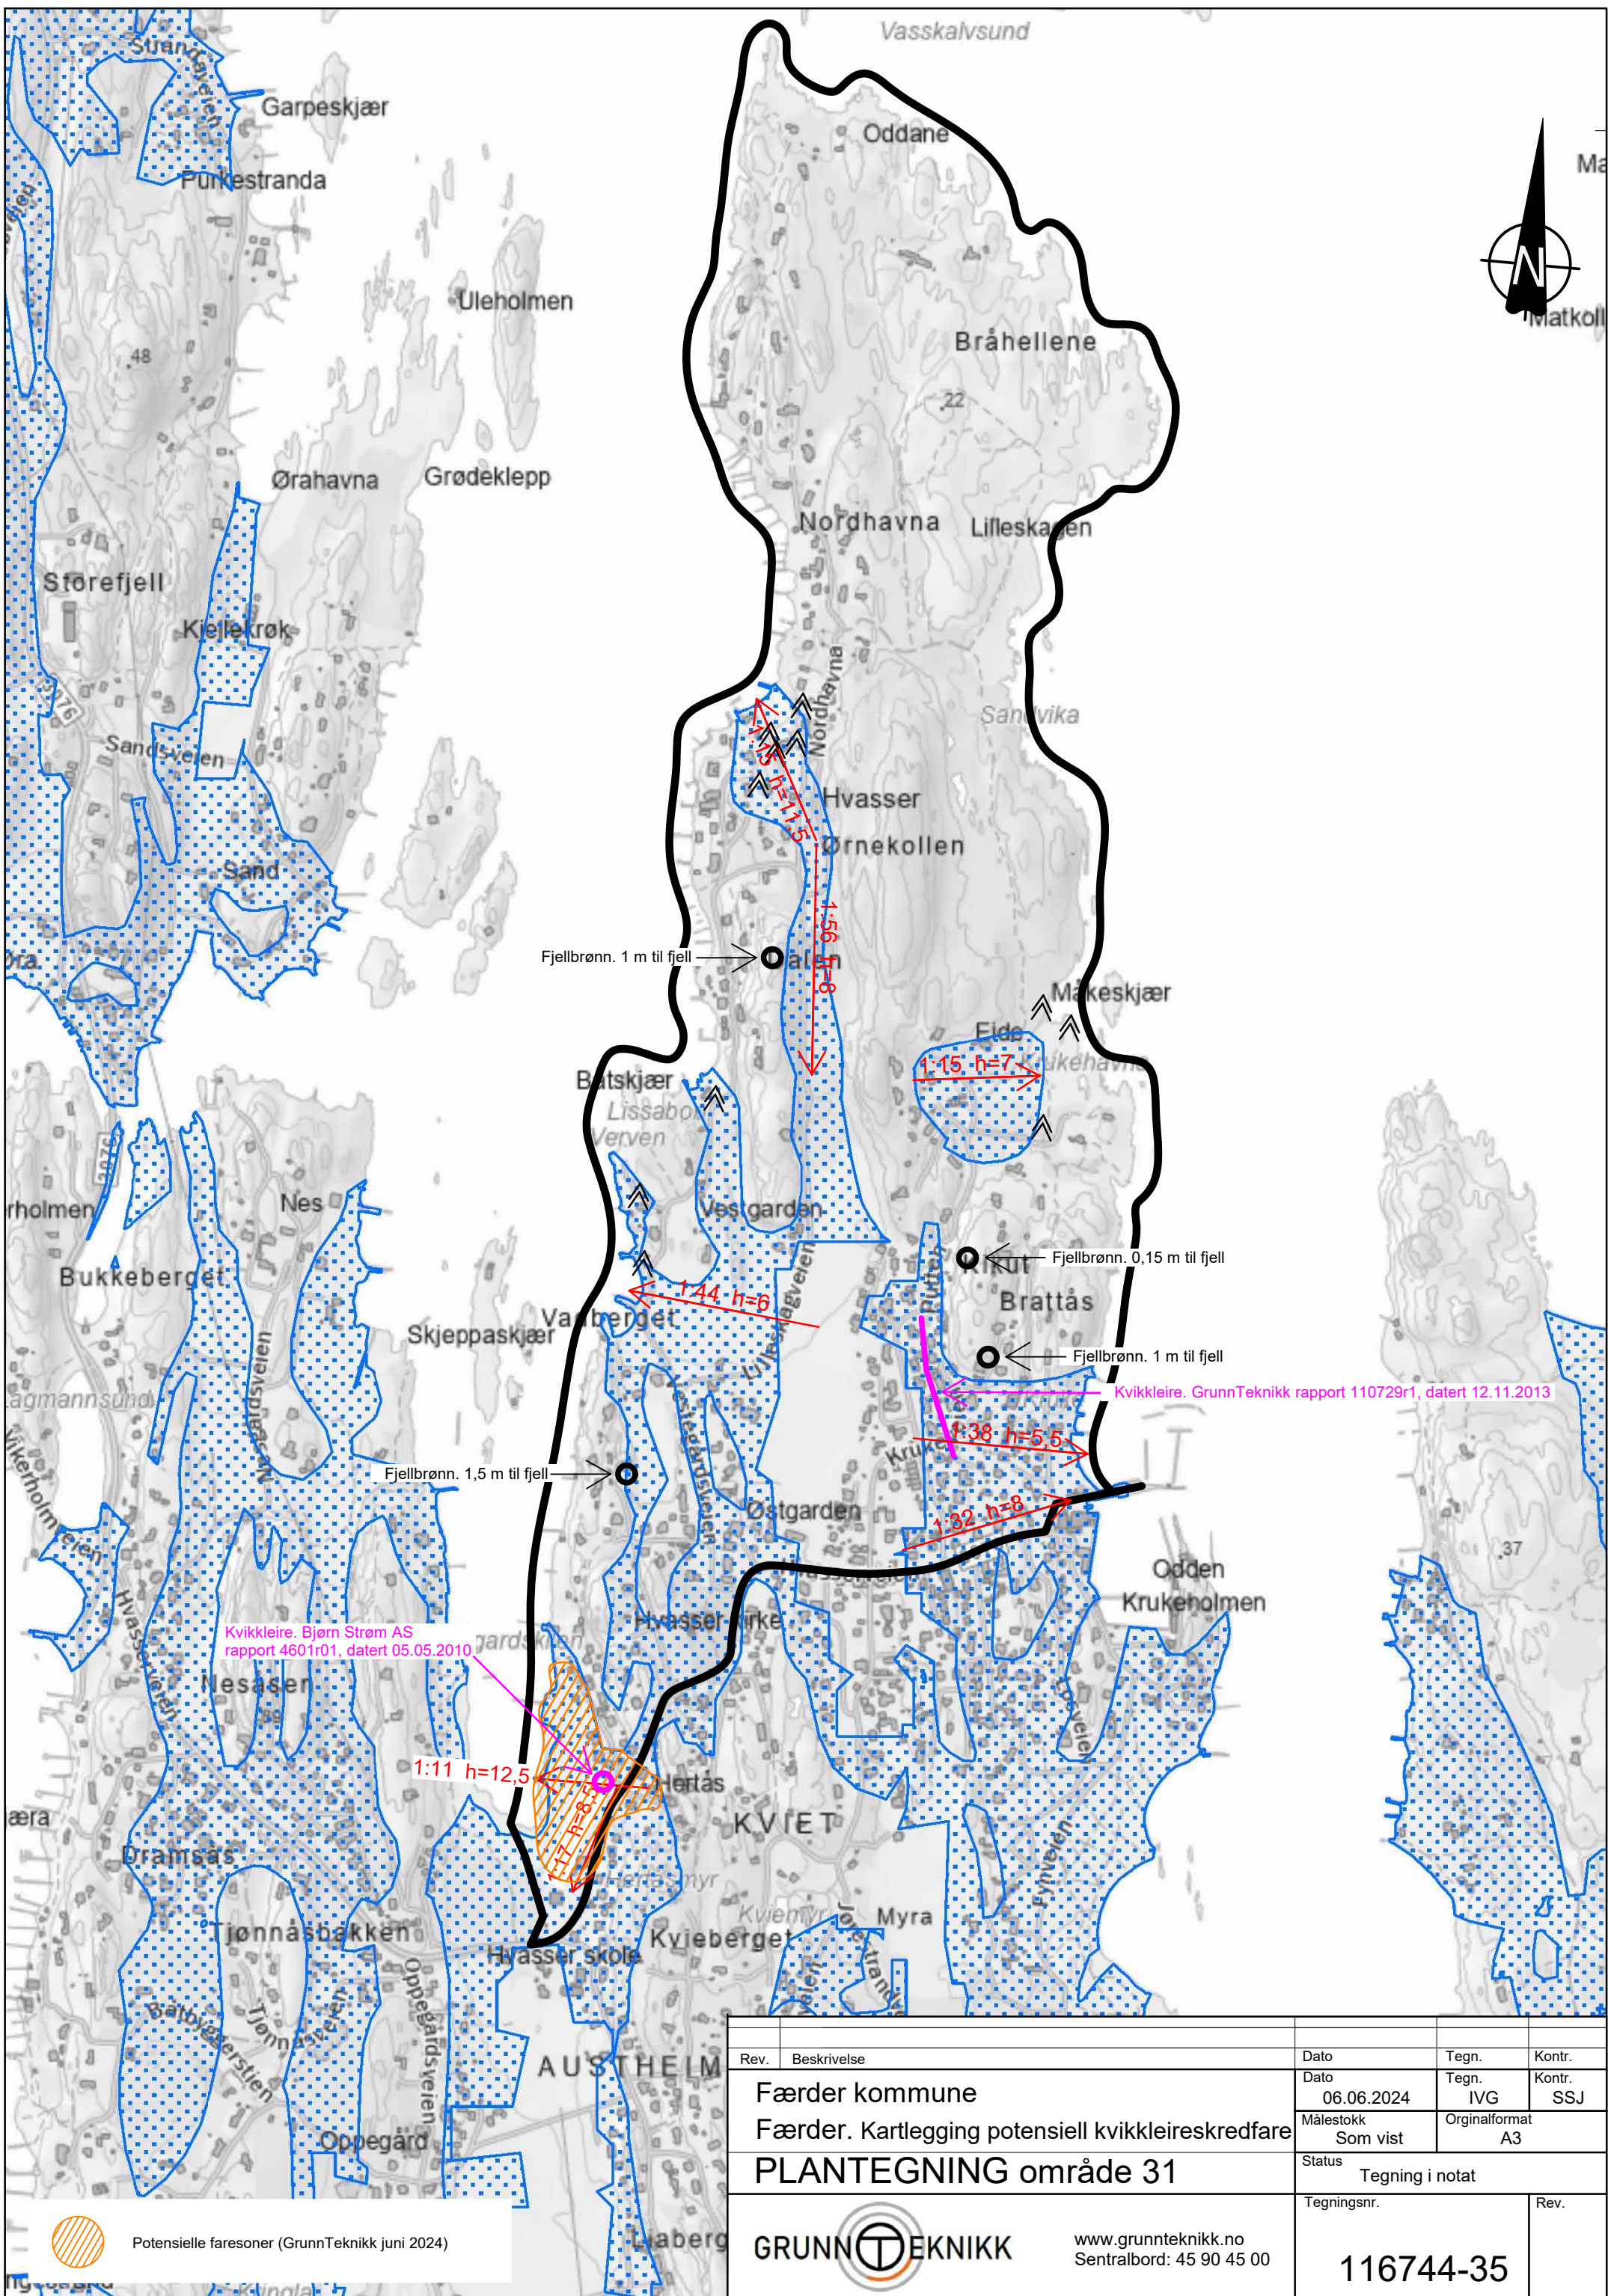
Potensielle faresoner (GrunnTeknikk juni 2024)

Rev.	Beskrivelse	Dato	Tegn.	Kontr.
	Færder kommune	06.06.2024	IVG	SSJ
	Færder. Kartlegging potensiell kvikkleireskredfare	Målestokk Som vist	Originalformat A3	
PLANTEGNING område 31		Status	Tegning i notat	
 		Tegningsnr.	Rev.	
www.grunnteknikk.no Sentralbord: 45 90 45 00		116744-35

Utvalgte områder med fjell i dagen basert på tilgjengelige kartverk, terrenghelninger og registrerte funn av kvikkleire ifm. tidligere grunnundersøkelser, er markert på tegning nr. -35.
