Dato: 26.05.2026  
Dokumentnr: 116744n63  
Prosjekt: 114067  
Utarbeidet av: Mina Klemmetsby Jensen  
Kontrollert av: Sivert S. Johansen

## **Færder. Kartlegging kvikkleirerisiko Geotekniske vurderinger delområde 64, Teieskogen**

Foreliggende notat omhandler delområde 64, Teieskogen, og gir en oversikt over mulige kvikkleirefaresoner/aktsomhetsområder innenfor dette området, samt områder med kartlagt fjell i dagen etter befaring.

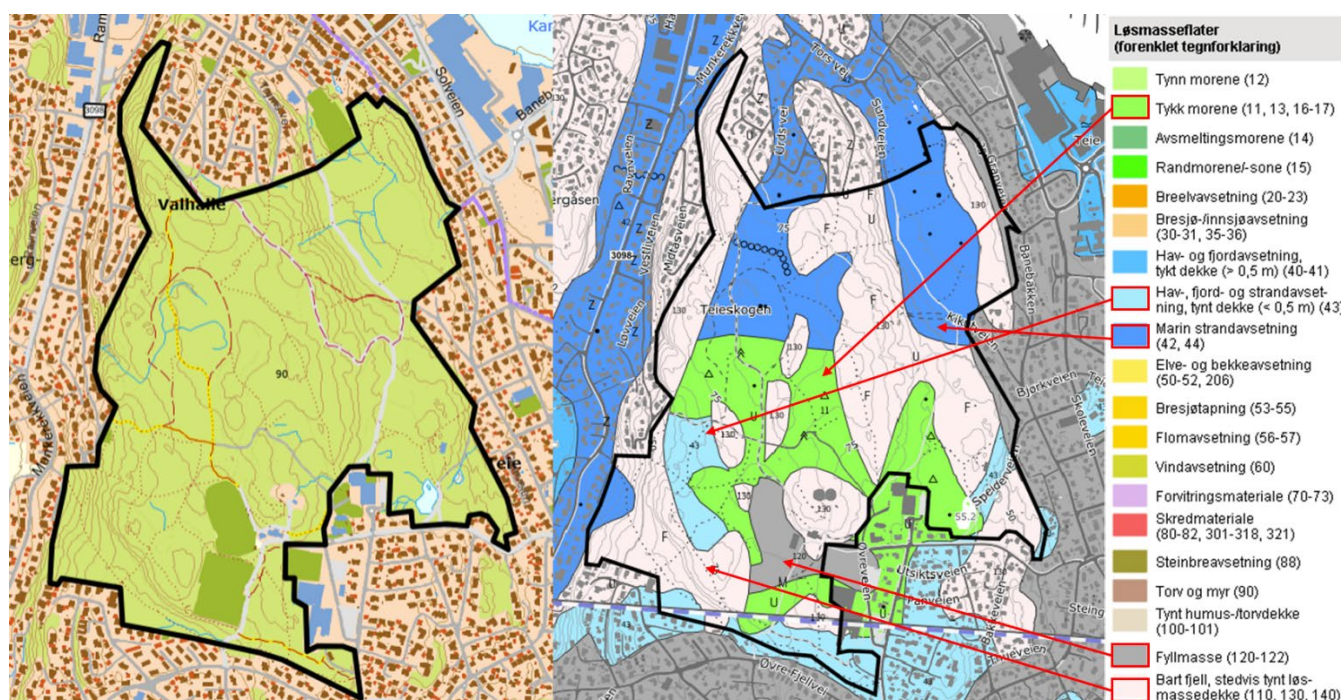
Figur 1: Delområde 64 på mottatt kart fra Færder kommune (venstre) og Kvartærgeologisk kart fra [www.ngu.no](http://www.ngu.no) (høyre).

Figur 1 på neste side viser delområde 64 på mottatt kart fra Færder kommune og Kvartærgeologisk kart fra NGU.no.

Innenfor aktuelt område viser Kvartærgeologisk kart «Hav-, fjord- og strandavsetning, tynt dekke», «Marin strandavsetning», «Morenemateriale», «Fyllmasser» og «Bart fjell, stedvis tynt løsmassedekke».

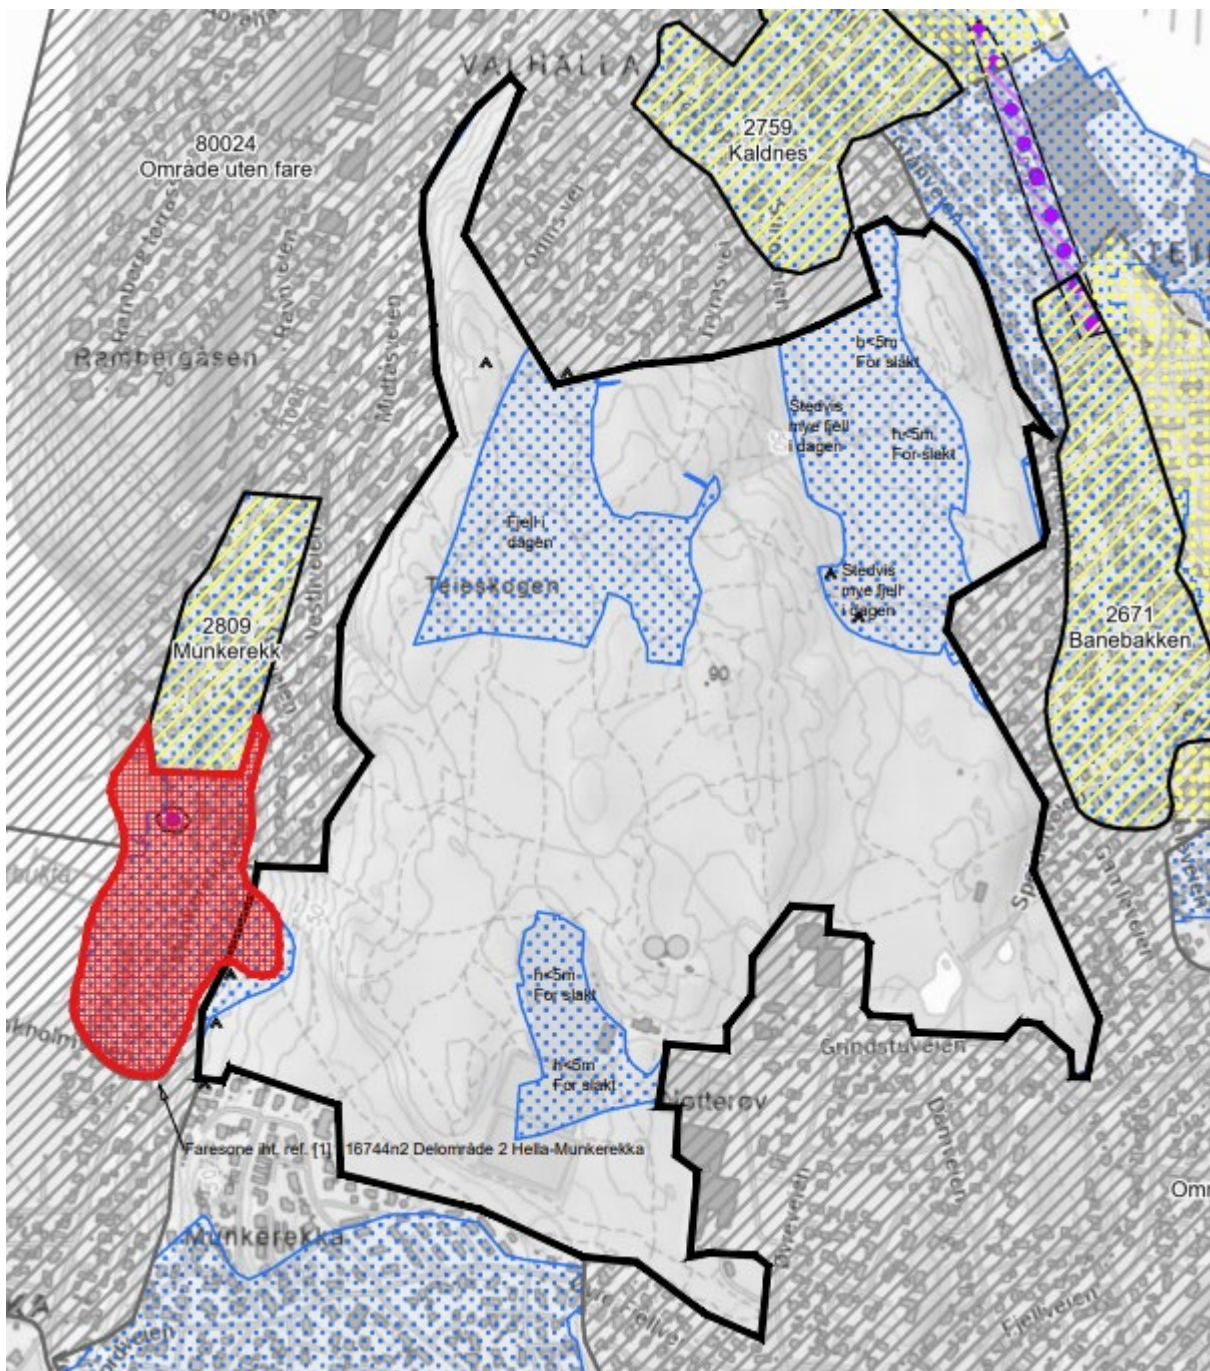
Figur 2: Utklipp fra tegning 116744-69. Gjenstående aktsomhetsområder er markert med rød skravur.

Etter en gjennomgang av området har vi identifisert 1 areal hvor områdeskred ikke kan utelukkes basert på nåværende kjennskap til topografi og grunnforhold. Området tidligere utredet ifm. delområde 2 Hella-Munkerekka, ref. [1]. Gjenstående aktsomhetsområde er markert med rød skravur på tegning 116744-69 og vist i Figur 2. Med bakgrunn i topografi og nærliggende fjell, kan det innenfor området tenkes at det er grunt til fjell inn mot åsen og i boligområdet øst for Munkerekka, men dette må dokumenteres før det kan utelukkes som aktsomhetsområde.

Potensielle kvikkleirefaresoner/aktsomhetsområder vil kreve supplerende grunnundersøkelser for videre utredning.

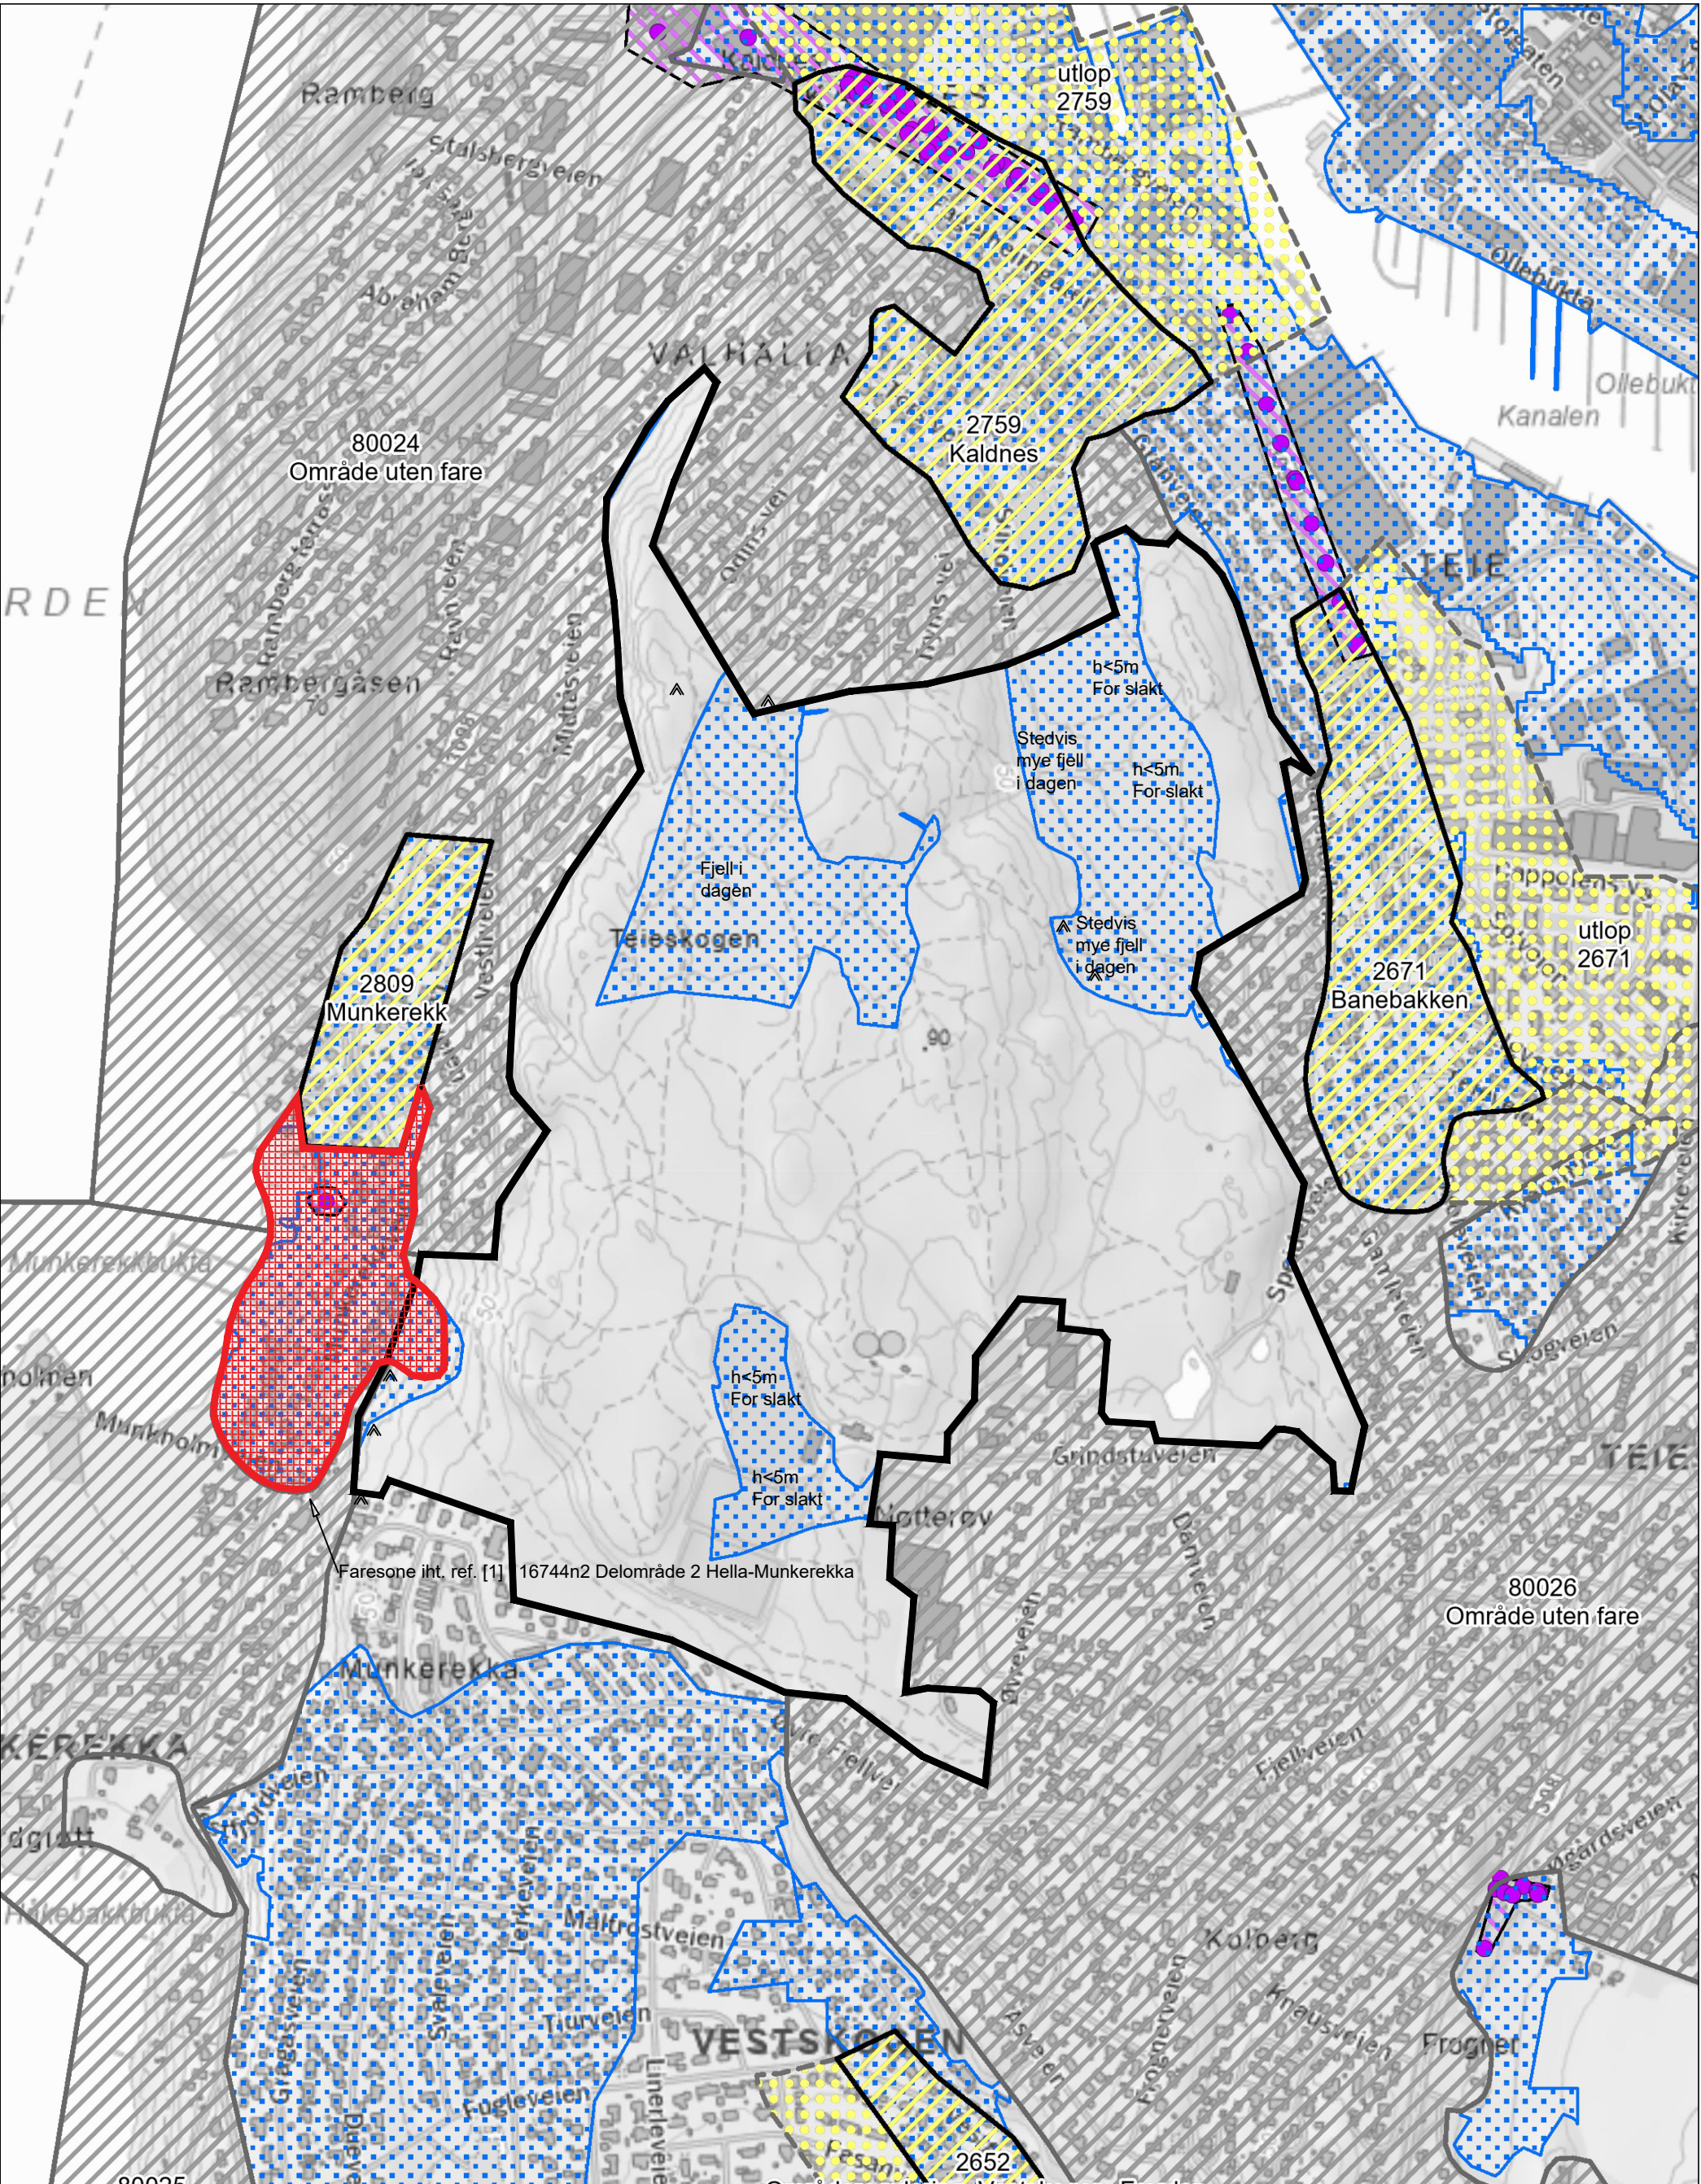
| | | | 116744-69 | | | | 0 | |

Aktuelt område er markert på NVEs temakart på vedlagte tegning 116744-69, samt på Figur 2 på neste side. Temakartet viser ingen registrerte kvikkleirefaresoner (21.05.26) innenfor området.

Terrenget innenfor området preges av nord-/sydgående fjellrygger med løsmasserenner mellom. Befaring har imidlertid avdekket fjell i dagen også innenfor områder som på løsmassekartet står markert som løsmasseområder. Kartlagt fjell i dagen er markert på tegning 116744-69. Områder med fjell i dagen utgår naturligvis som potensielle løsneområder. Områder der det ikke er funnet fjell i dagen, men som likevel er vurdert som «trygge», dvs. uten fare for områdeskred, er utelukket som løsneområder basert på ett eller flere av følgende kriterier:
