TIL: Færder kommune
v/ Lage Nøst

Fra: Grunnteknikk AS

Dato: 06.05.2026
Dokumentnr: 116744n57
Prosjekt: 114067
Utarbeidet av: Mina Klemmetsby Jensen
Kontrollert av: Sivert S. Johansen

Færder. Kartlegging kvikkleirerisiko Geotekniske vurderinger delområde 57, Skjæret

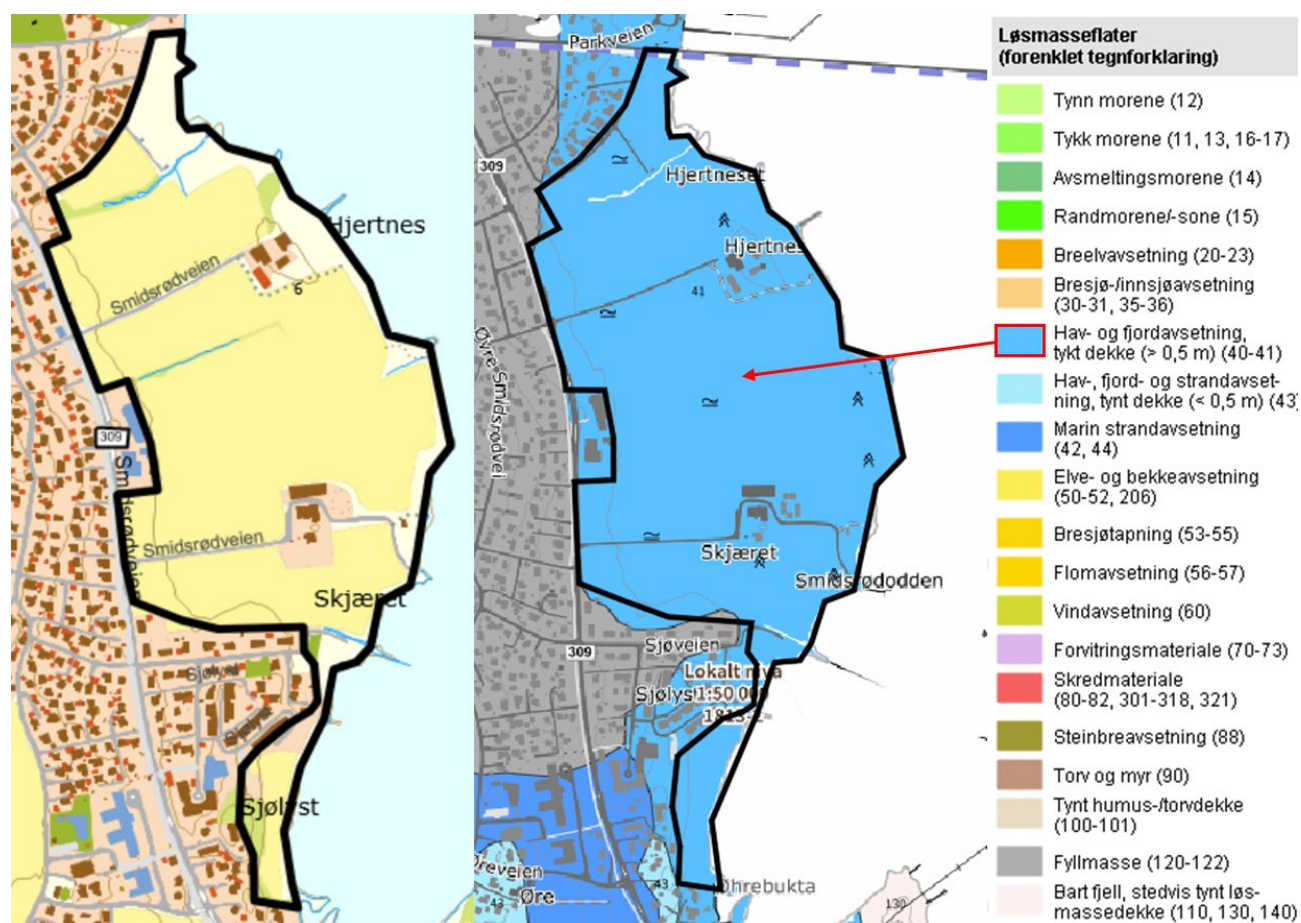
Figur 1: Delområde 57 på mottatt kart fra Færder kommune (venstre) og Kvartærgeologisk kart fra www.ngu.no (høyre).

Figur 1 på neste side viser delområde 57 på mottatt kart fra Færder kommune og Kvartærgeologisk kart fra NGU.no.

Innenfor aktuelt område viser Kvartærgeologisk kart «Hav- og fjordavsetning, tykt dekke».

Hav- og fjordavsetning, sammenhengende dekke, stedvis med stor mektighet:

Sammenhengende, finkornet marin avsetning med mektighet opp til mange ti-talls meter.

Avsetningstypen kan også omfattes kredmasser fra kvikkleireskred, ofte angitt med tilleggssymbol.

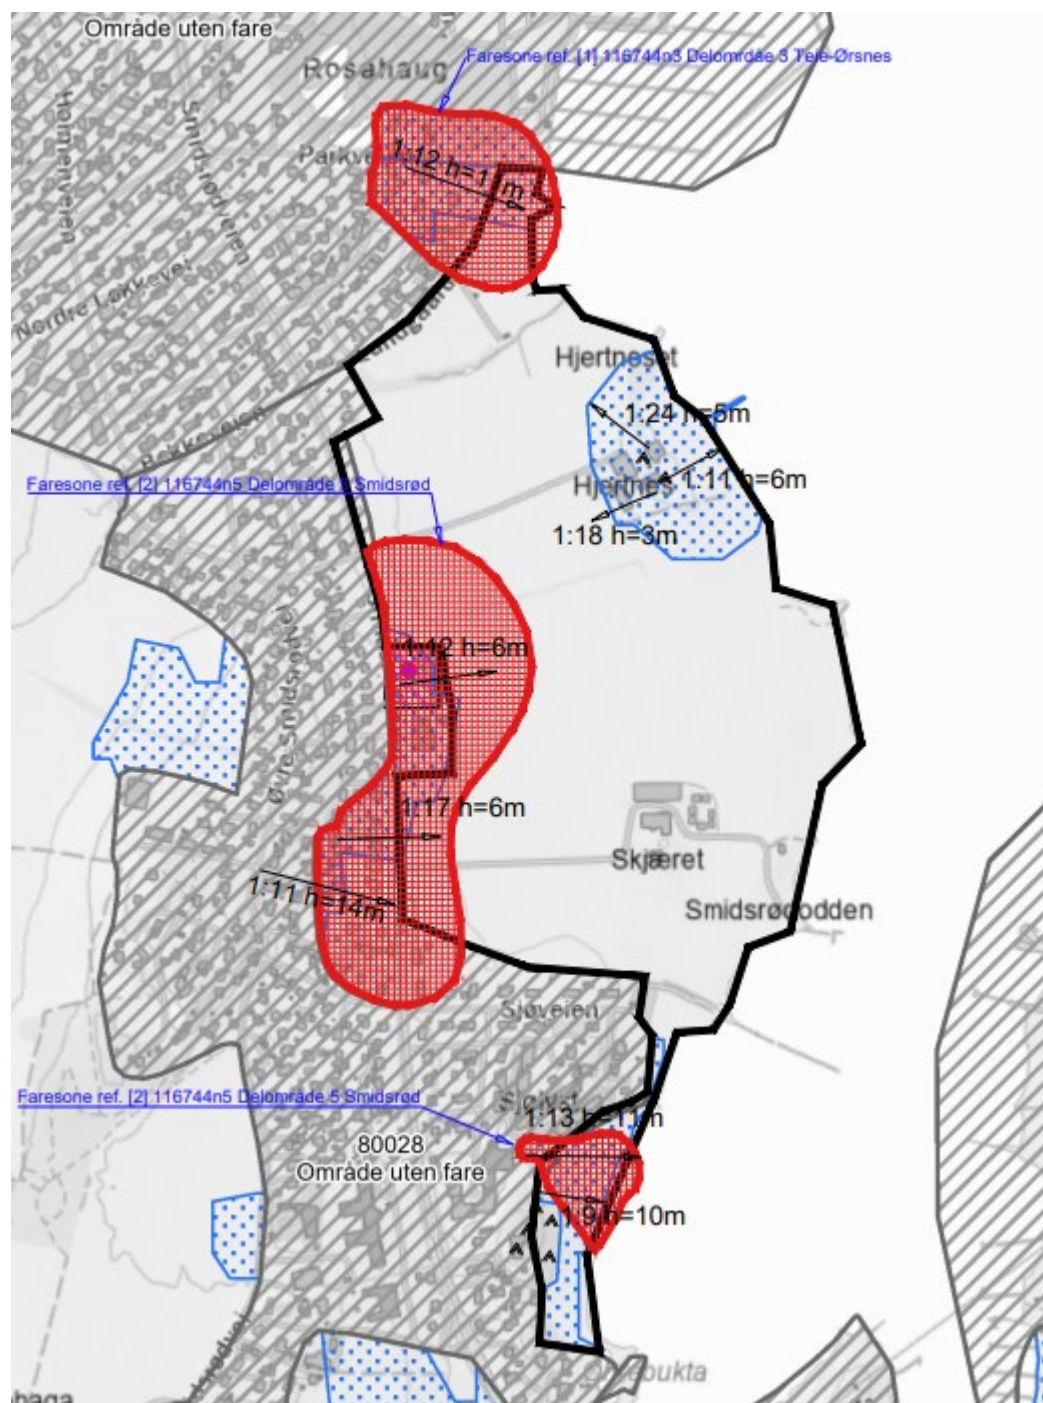
Figur 2: Utklipp fra tegning 116744-63. Gjenværende aktsomhetsområder er markert med rød skraver.

Etter en gjennomgang av området har vi identifisert 3 ulike arealer hvor områdeskred ikke kan utelukkes basert på nåværende kjennskap til topografi og grunnforhold. Alle disse arealene er tidligere kartlagt ifm. delområde 3 og 5, ref. [1] og [2]. Arealet i syd er utvidet noe fra tidligere vurdering for delområde 5 ref. [2]. Områdene er markert med rød skravur på tegning 116744-63 og vist i Figur 2.

Med bakgrunn i topografi og nærliggende fjell, kan det innenfor flere av disse områdene tenkes at det er grunt til fjell, men dette må dokumenteres før de kan utelukkes som aktsomhetsområder.

Potensielle kvikkleirefaresoner/aktsomhetsområder vil kreve supplerende grunnundersøkelser for videre utredning.

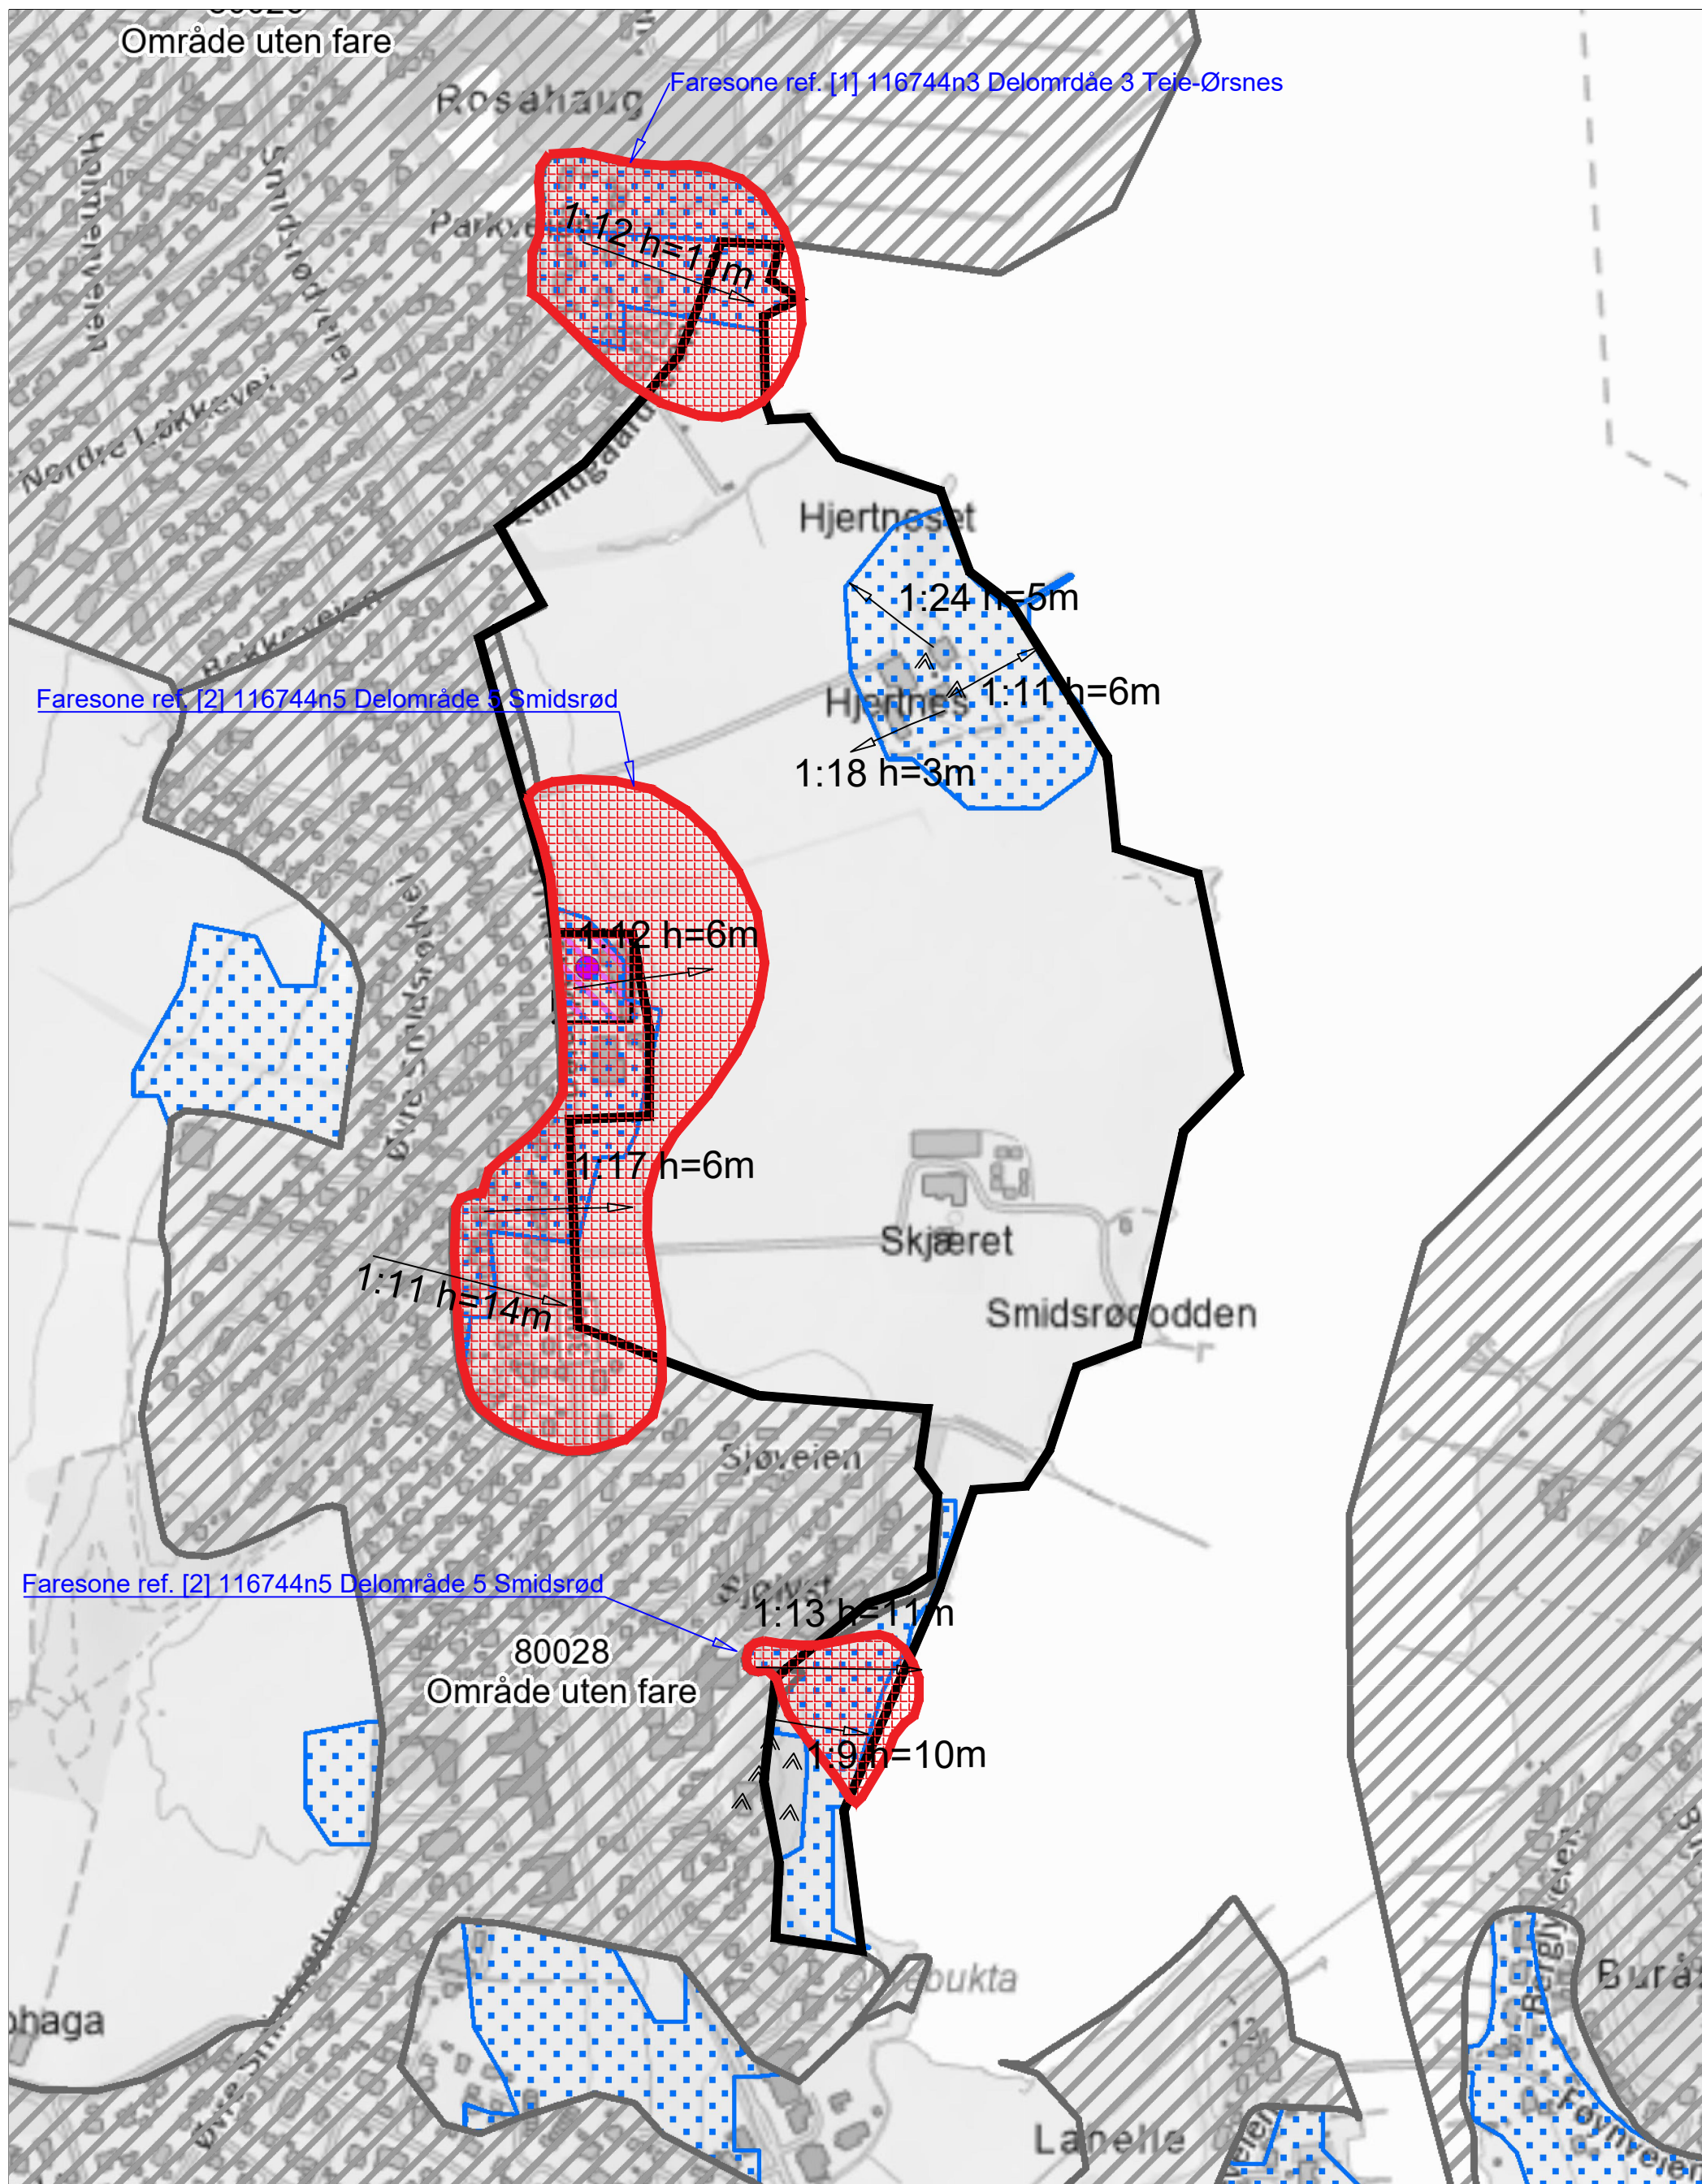
116744-63

Aktuelt område er markert på NVEs temakart på vedlagte tegning 116744-63, samt på Figur 2 på neste side. Temakartet viser ingen registrerte kvikkleirefaresoner (05.05.26) innenfor området.

Terrenget innenfor området preges løsmasser med mindre fjellblotninger. Befaring har imidlertid avdekket fjell i dagen også innenfor områder som på løsmassekartet står markert som løsmasseområder. Kartlagt fjell i dagen er markert på tegning 116744-63. Områder med fjell i dagen utgår naturligvis som potensielle løsneområder. Områder der det ikke er funnet fjell i dagen, men som likevel er vurdert som «trygge», dvs. uten fare for områdeskred, er utelukket som løsneområder basert på ett eller flere av følgende kriterier:
