TIL: Færder kommune
v/ Lage Nøst

Dato: 17.04.2026
Dokumentnr: 116744n48
Prosjekt: 114067
Utarbeidet av: Mina Klemmetsby Jensen
Kontrollert av: Sivert S. Johansen

Færder. Kartlegging kvikkleirerisiko Geotekniske vurderinger delområde 47, Glenne

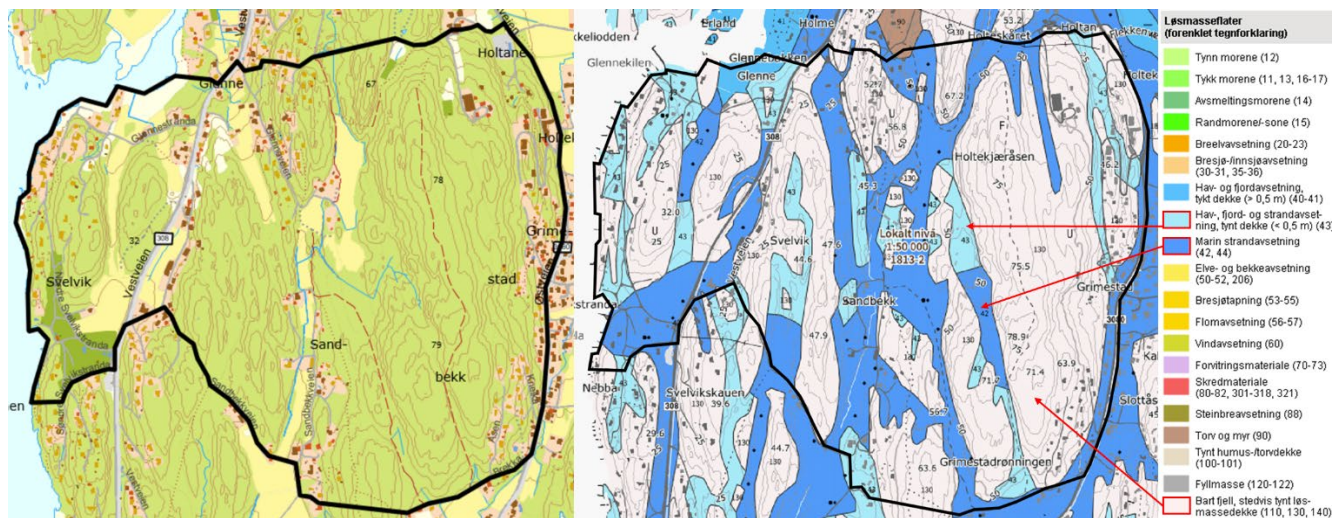
Figur 1 på neste side viser delområde 47 på mottatt kart fra Færder kommune og Kwartærgeologisk kart fra NGU.no.

Innenfor aktuelt område viser Kwartærgeologisk kart «Hav-, fjord- og strandavsetning, tynt dekke», «Marin strandavsetning» og «Bart fjell, stedvis tynt løsmassedekke».

Figur 1: Delområde 47 på mottatt kart fra Færder kommune (venstre) og Kvartærgeologisk kart fra www.ngu.no (høyre).

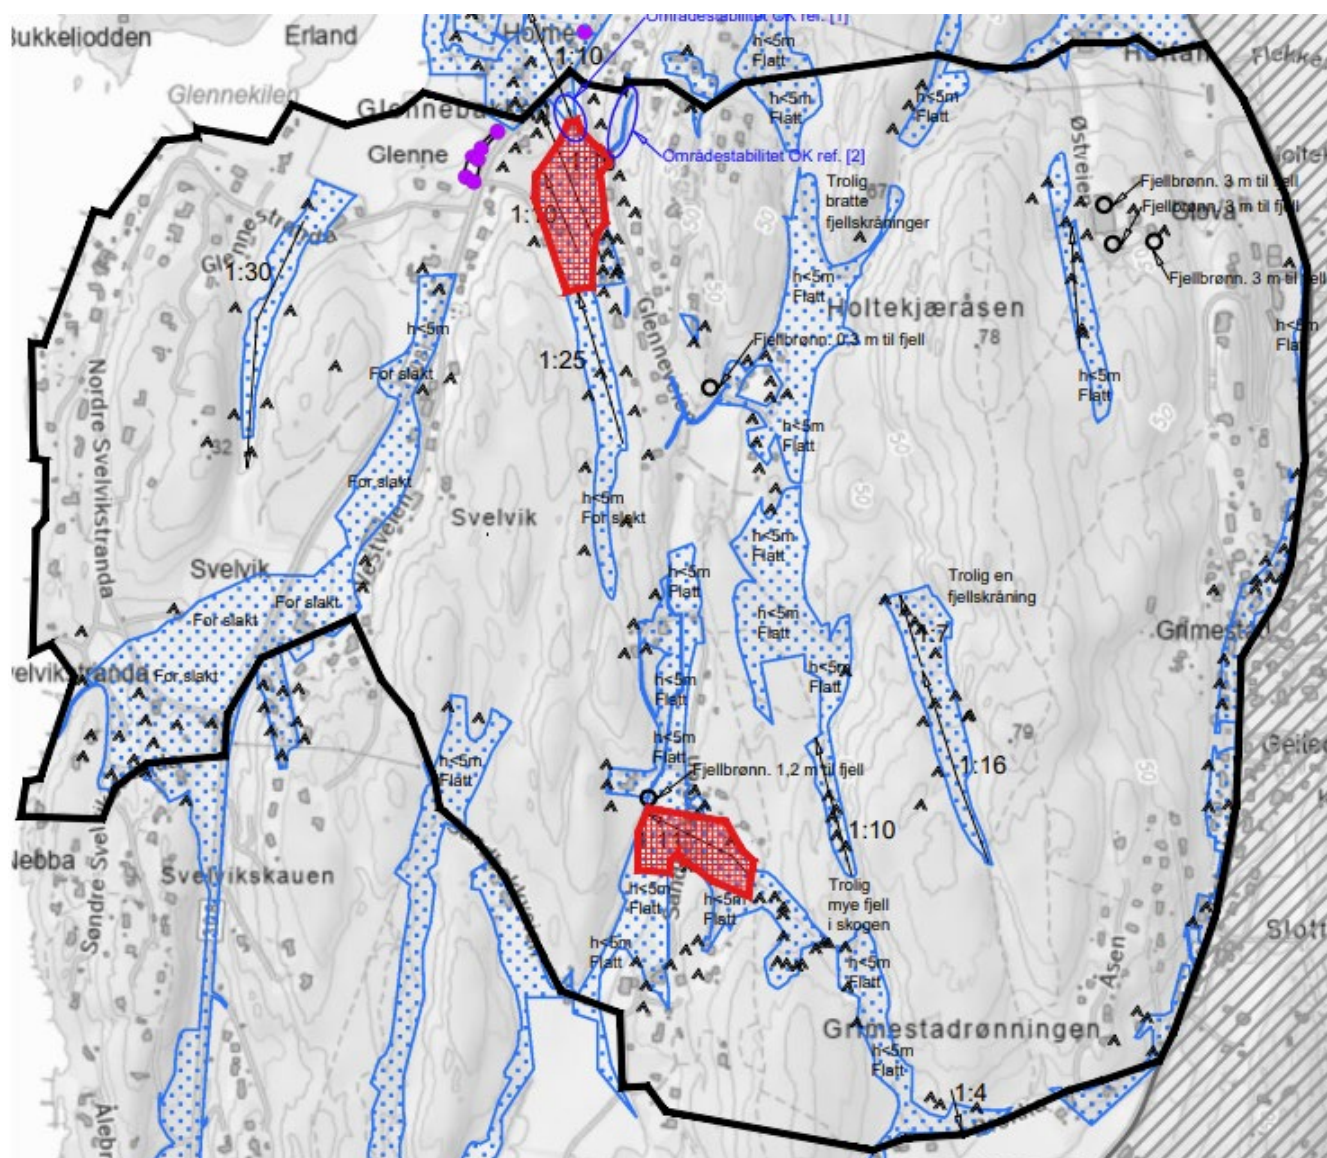
Etter en gjennomgang av området har vi identifisert 2 ulike arealer hvor områdeskred ikke kan utelukkes basert på nåværende kjennskap til topografi og grunnforhold. Disse områdene er markert med rød skravur på tegning 116744-54 og vist i Figur 2. Med bakgrunn i topografi og nærliggende fjell, kan det innenfor disse områdene tenkes at det er grunt til fjell, men dette må dokumenteres før de kan utelukkes som aktsomhetsområder.

Figur 2: Utklipp fra tegning 116744-54. Gjenstående aktsomhetsområder er markert med rød skravur.

Aktuelt område er markert på NVEs temakart på vedlagte tegning 116744-54, samt på Figur 2 på neste side. Temakartet viser ingen registrerte kvikkleirefaresoner (17.04.26) innenfor området.

Terrenget innenfor området preges av nord-/sydgående fjellrygger med løsmasserenner mellom. Befaring har imidlertid avdekket fjell i dagen også innenfor områder som på løsmassekartet står markert som løsmasseområder. Kartlagt fjell i dagen er markert på tegning 116744-54. Områder med fjell i dagen utgår naturligvis som potensielle løsneområder. Områder der det ikke er funnet fjell i dagen, men som likevel er vurdert som «trygge», dvs. uten fare for områdeskred, er utelukket som løsneområder basert på ett eller flere av følgende kriterier:

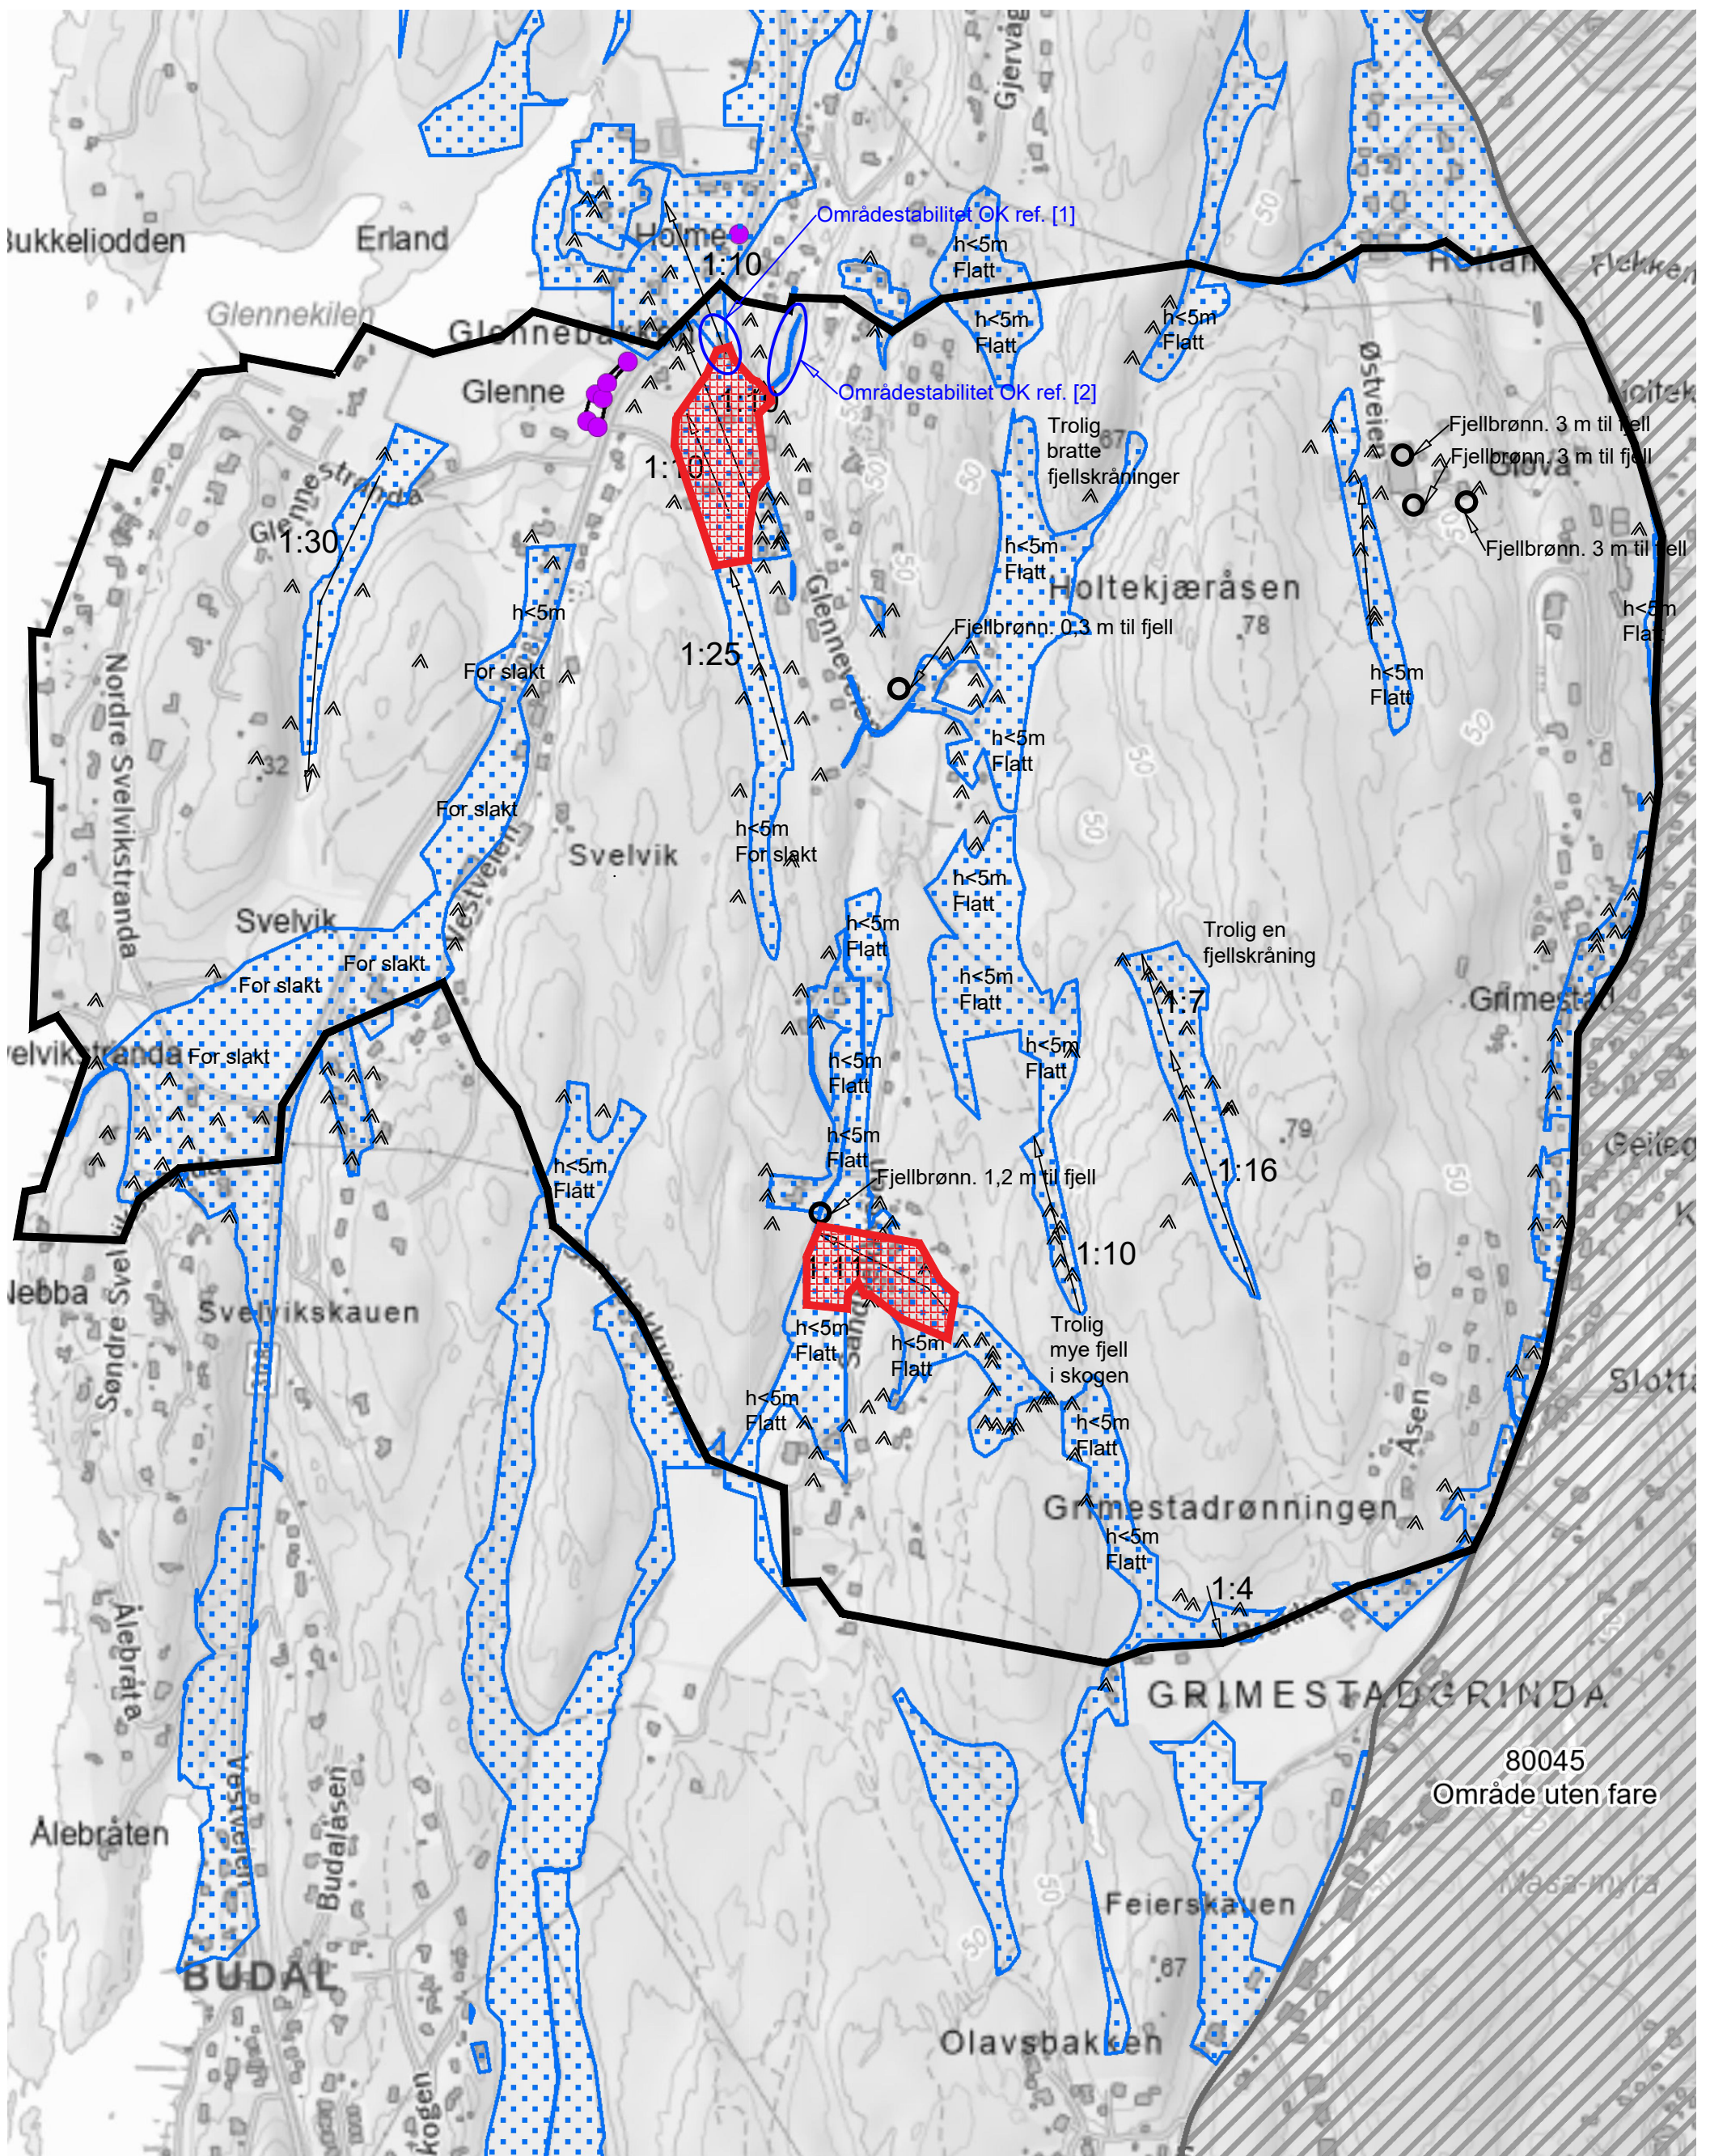
Beskrivelse	Dato	Tegn.	Kontr.
Færder kommune	15.04.2026	MKJ	SSJ
Færder. Kartlegging potensielt kvikkleireskredfare	Målestokk	Originalformat	
	1 : 6000	A3	
Delområde 47, Glenne	Status	Tegning i notat	
	Tegningsnummer	Rev.	
GRUNNTEKNIKK	www.grunnteknikk.no	116744-54	0
	Tlf.:45904500
