TIL: Færder kommune
v/ Lage Nøst

Dato: 21.04.2026
Dokumentnr: 116744n51
Prosjekt: 114067
Utarbeidet av: Mina Klemmetsby Jensen
Kontrollert av: Sivert S. Johansen

Færder. Kartlegging kvikkleirerisiko Geotekniske vurderinger delområde 50, Otterstig

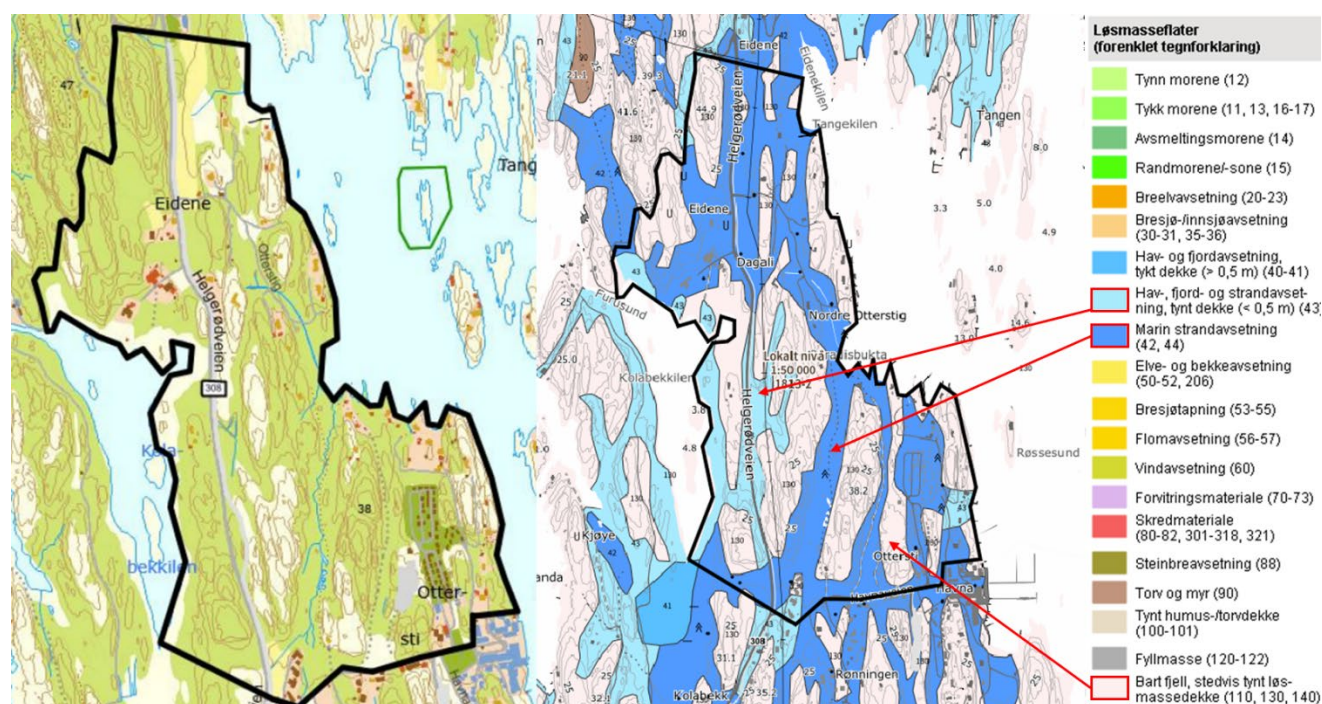
Figur 1: Delområde 50 på mottatt kart fra Færder kommune (venstre) og Kvartærgeologisk kart fra www.ngu.no (høyre).

Figur 1 på neste side viser delområde 50 på mottatt kart fra Færder kommune og Kvartærgeologisk kart fra NGU.no.

Innenfor aktuelt område viser Kvartærgeologisk kart «Hav-, fjord- og strandavsetning, tynt dekke», «Marin strandavsetning» og «Bart fjell, stedvis tynt løsmassedekke».

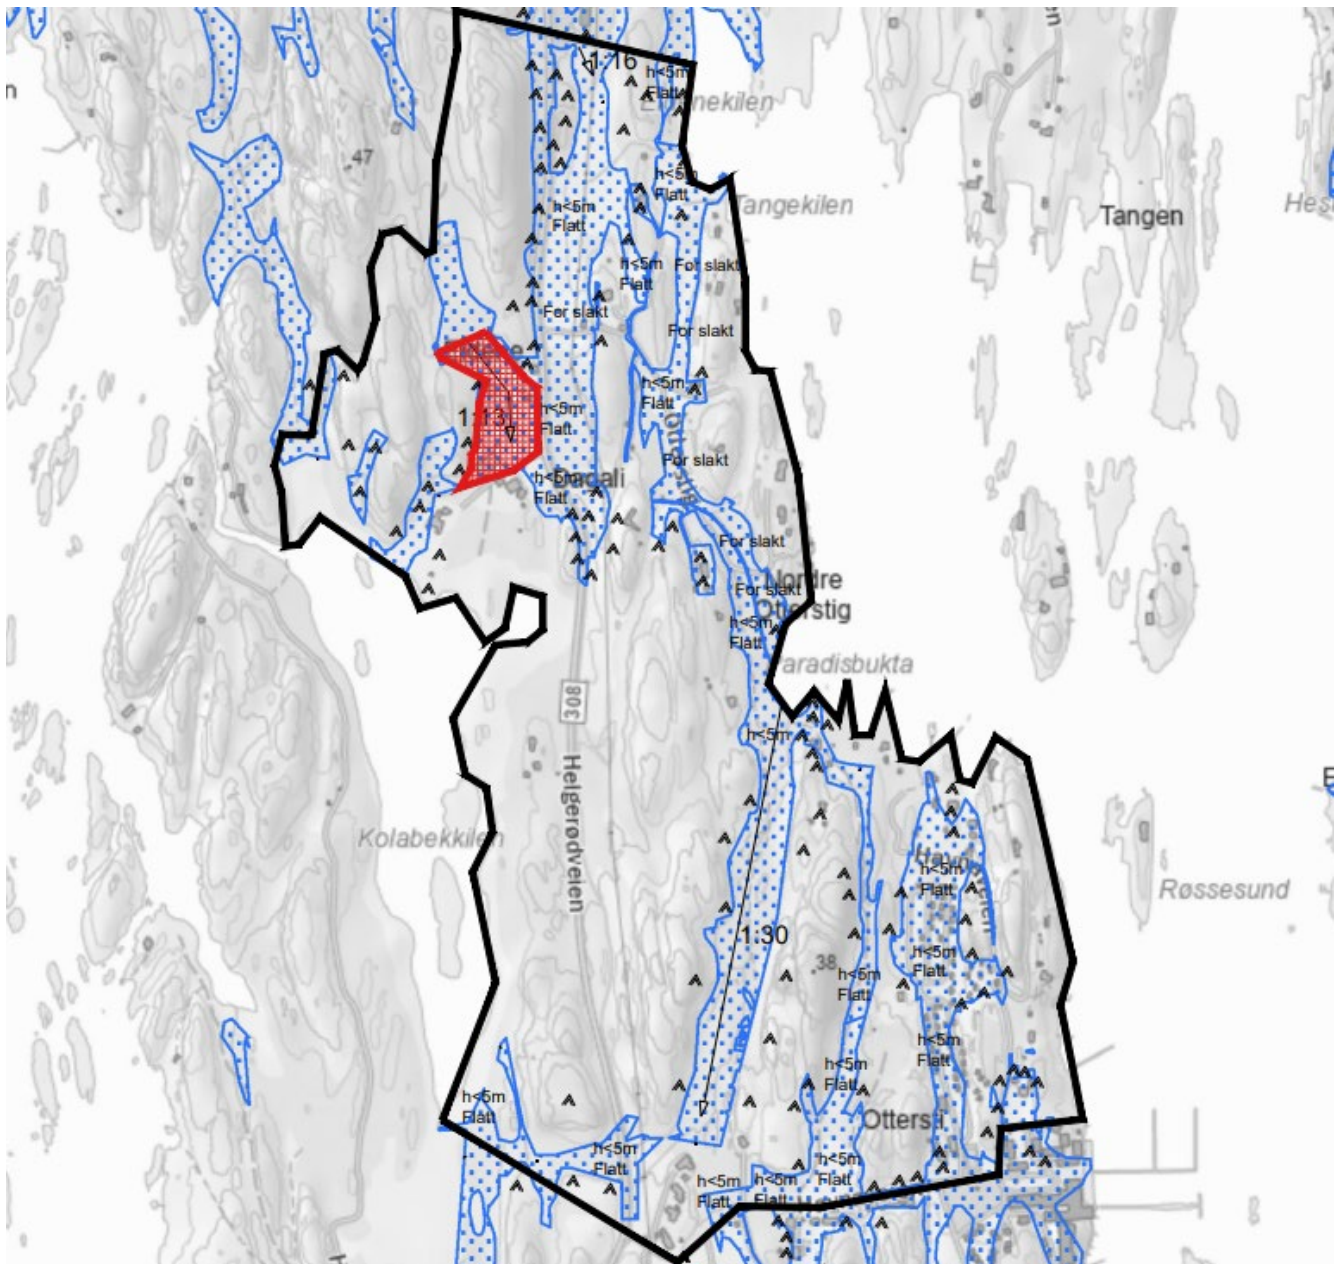
Figur 2: Utklipp fra tegning 116744-57. Gjenvstående aktsomhetsområder er markert med rød skravur.

Aktuelt område er markert på NVEs temakart på vedlagte tegning 116744-57, samt på Figur 2 på neste side. Temakartet viser ingen registrerte kvikkleirefaresoner (21.04.26) innenfor området.

Etter en gjennomgang av området har vi identifisert 1 areal hvor områdeskred ikke kan utelukkes basert på nåværende kjennskap til topografi og grunnforhold. Området er markert med rød skravur på tegning 116744-57 og vist i Figur 2. Med bakgrunn i topografi og nærliggende fjell, kan det innenfor området tenkes at det er grunt til fjell, men dette må dokumenteres før det kan utelukkes som aktsomhetsområde.

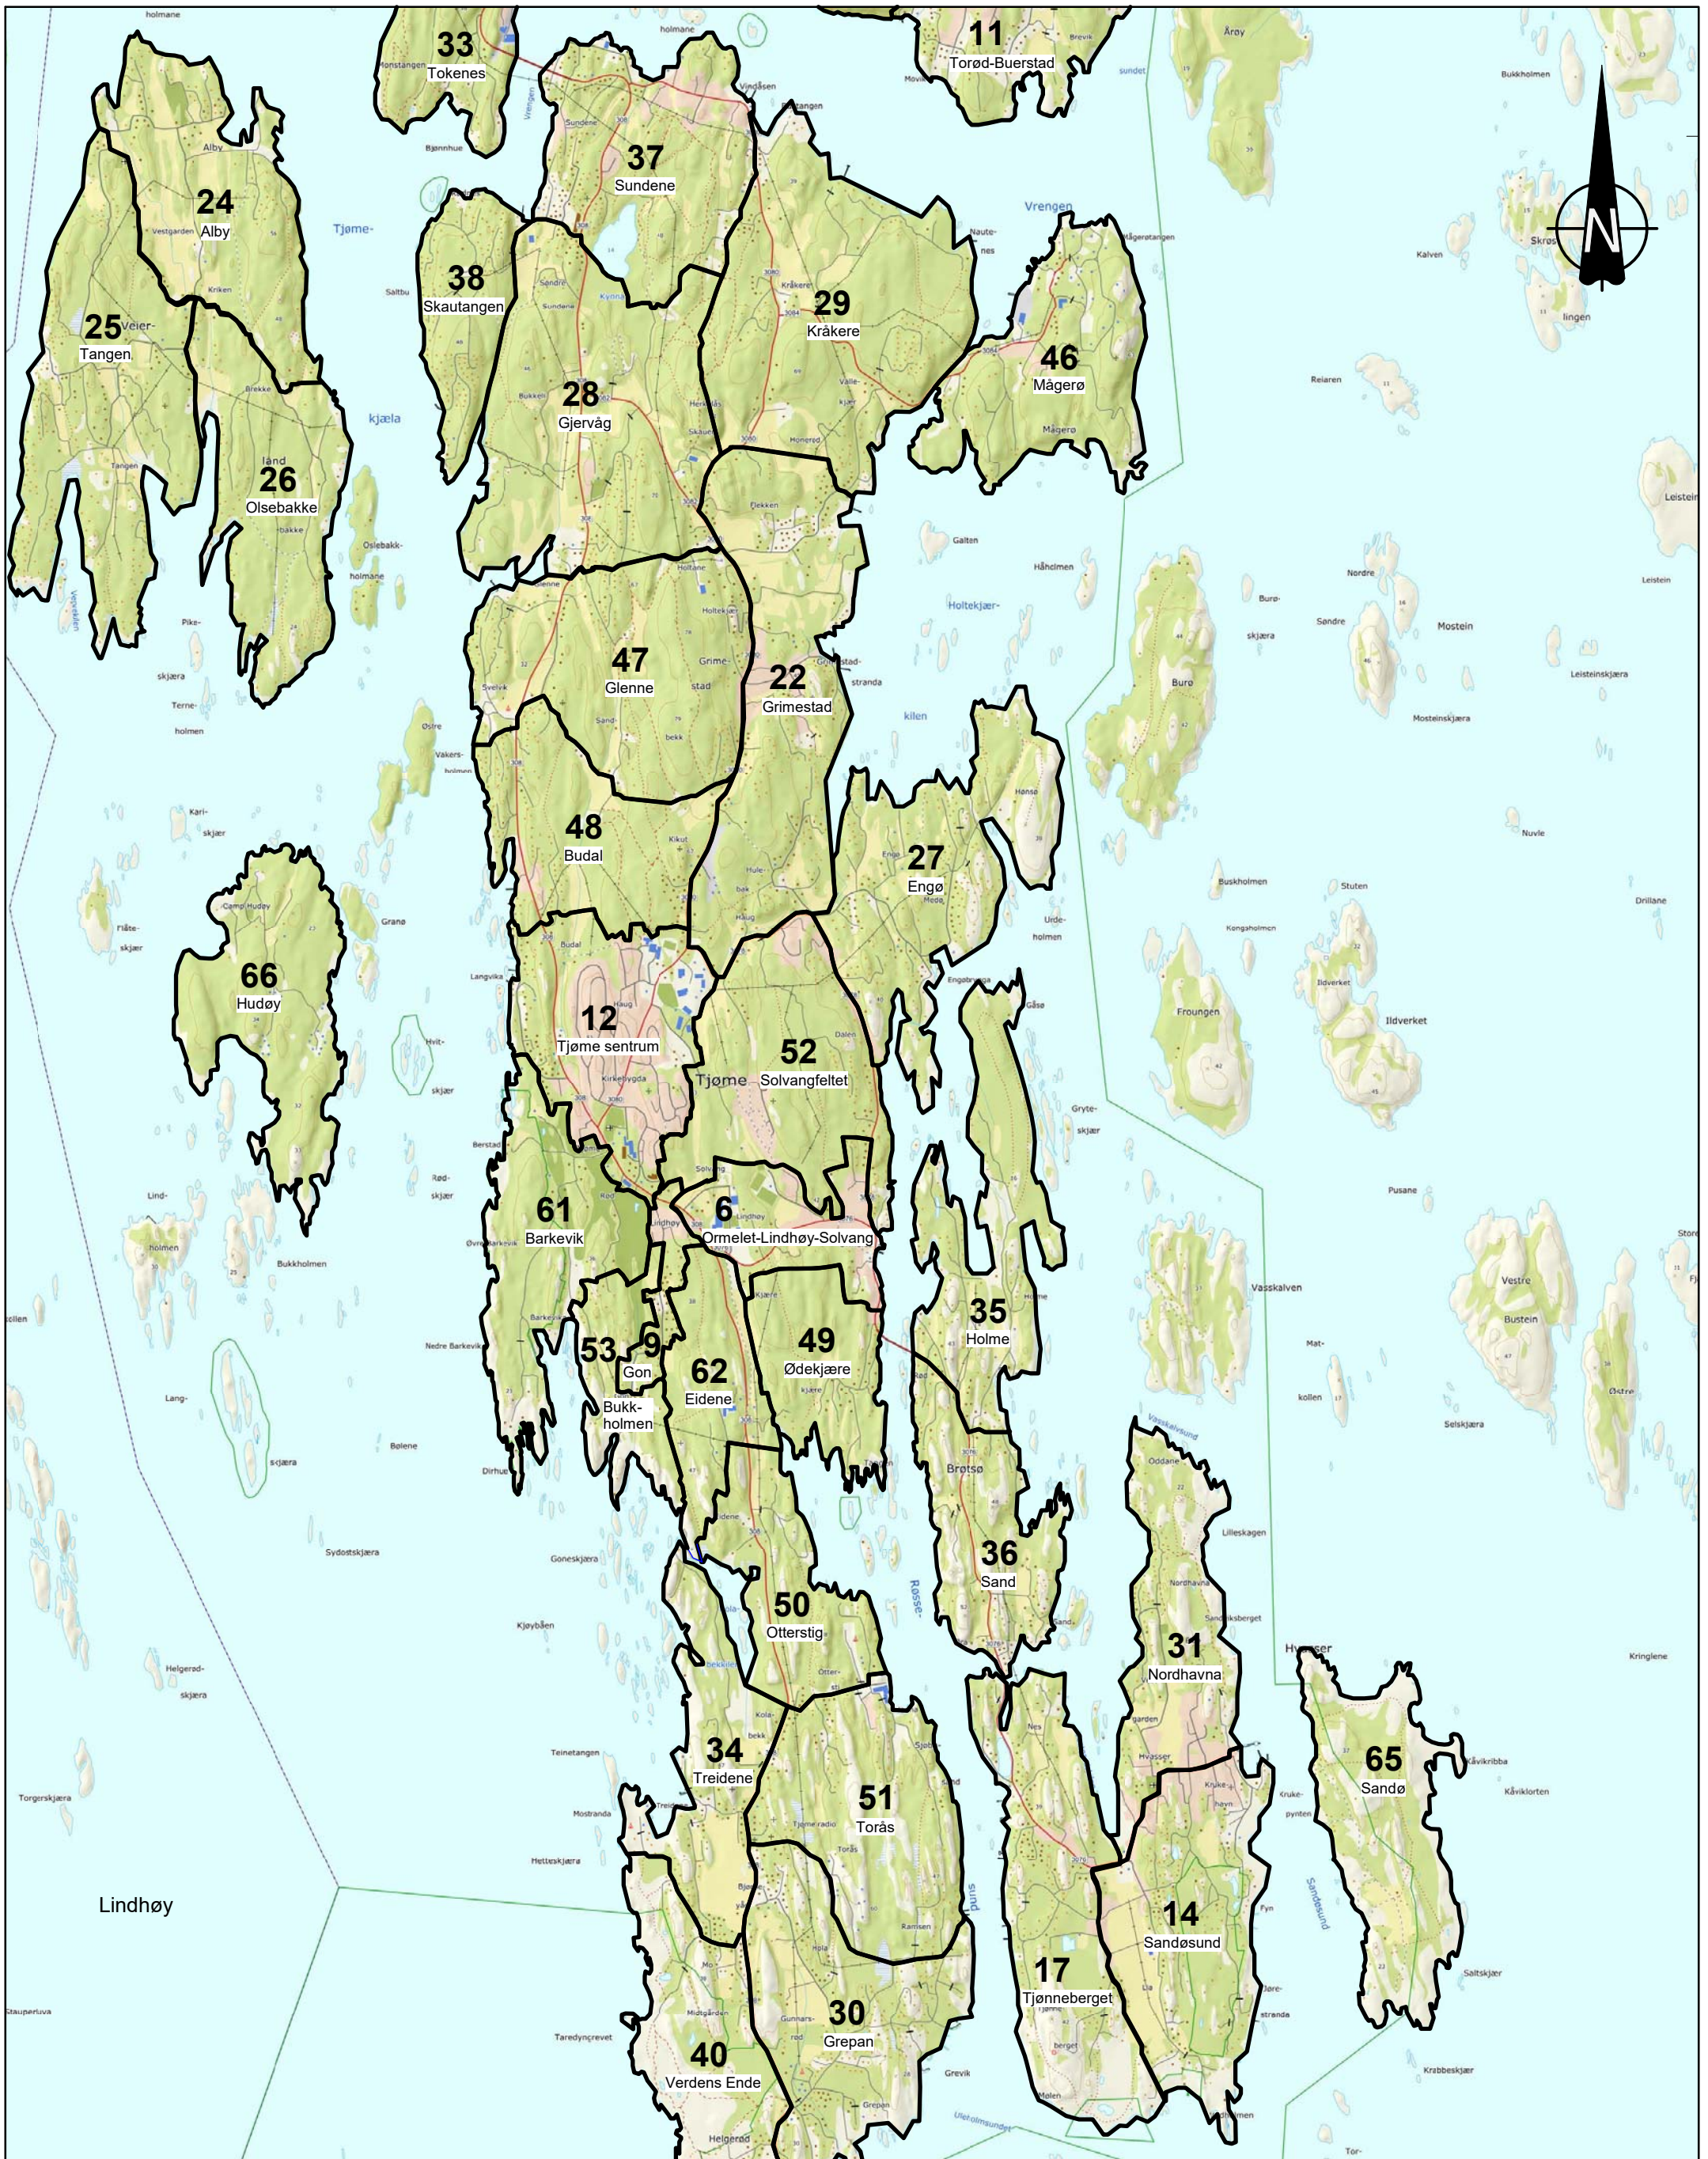
Rev.	Beskrivelse	Dato	Tegn.	Kontr.
	Færder kommune	03.10.2023	Tegn. IVG	Kontr. SSJ
	Færder. Kartlegging potensiell kvikkleireskredfare	Målestokk Som vist	Originalformat A3	
Oversiktskart Tjøme		Status Tegning i notat		
GRUNNTEKNIKK		Tegningsnr.	Rev.	
www.grunnteknikk.no Sentralbord: 45 90 45 00		116744-1

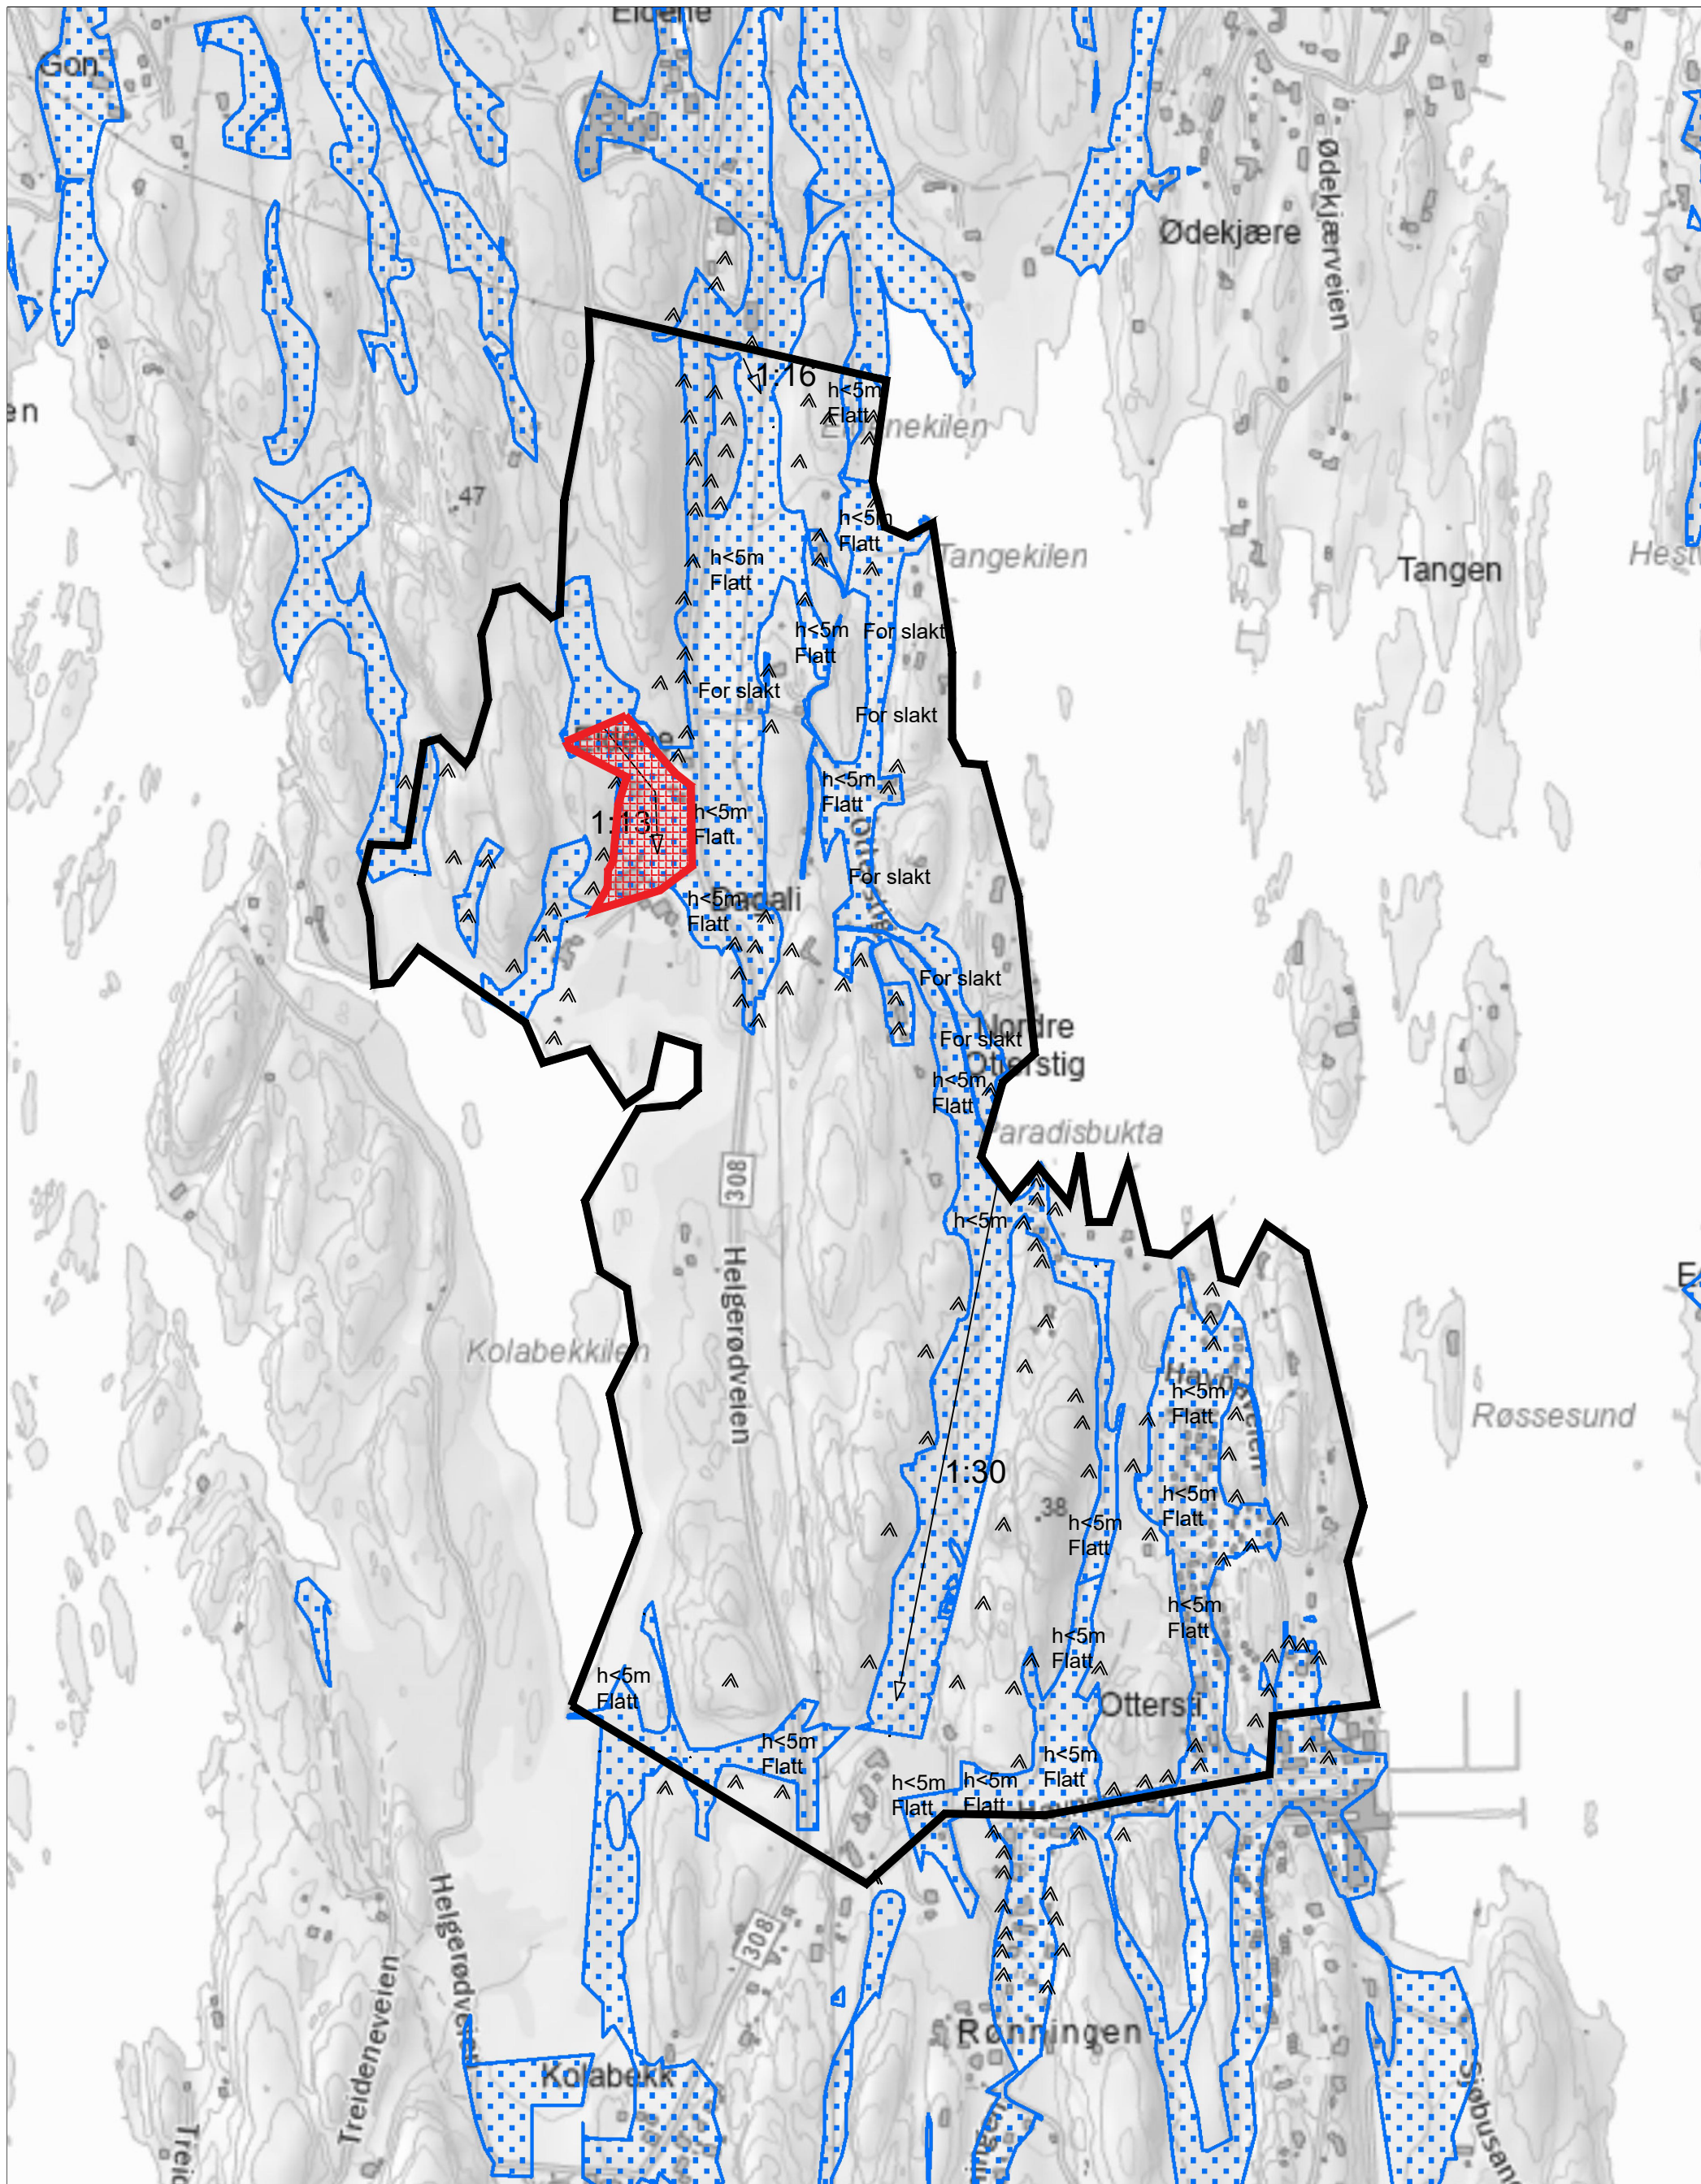
Beskrivelse	Færder kommune			Dato	20.04.26	Tegn.	MKJ	Kontr.	SSJ
	Færder. Kartlegging potensiell kvikkleireskredfare			Målestokk	1 : 6000	Originalformat A3			
Delområde 50, Otterstig				Status	Tegning i notat				
  www.grunnteknikk.no Tlf.:45904500				Tegningsnummer	116744-57			Rev.	0

Kartgrunnlag: NVEs temakart for kvikkleireskred
 Koordinatsystem og høydesystem: UTM33V og NN2000

Terrenget innenfor området preges av nord-/sydgående fjellrygger med løsmasserenner mellom. Befaring har imidlertid avdekket fjell i dagen også innenfor områder som på løsmassekartet står markert som løsmasseområder. Kartlagt fjell i dagen er markert på tegning 116744-57. Områder med fjell i dagen utgår naturligvis som potensielle løsneområder. Områder der det ikke er funnet fjell i dagen, men som likevel er vurdert som «trygge», dvs. uten fare for områdeskred, er utelukket som løsneområder basert på ett eller flere av følgende kriterier:
