Fra: Grunnteknikk AS

Dato: 07.09.2026  
Dokumentnr: 116744n65  
Prosjekt: 114067  
Utarbeidet av: Mina Klemmetsby Jensen  
Kontrollert av: Sivert S. Johansen

**Færder. Kartlegging kvikkleirerisiko  
Geotekniske vurderinger delområde 66, Hudøy**

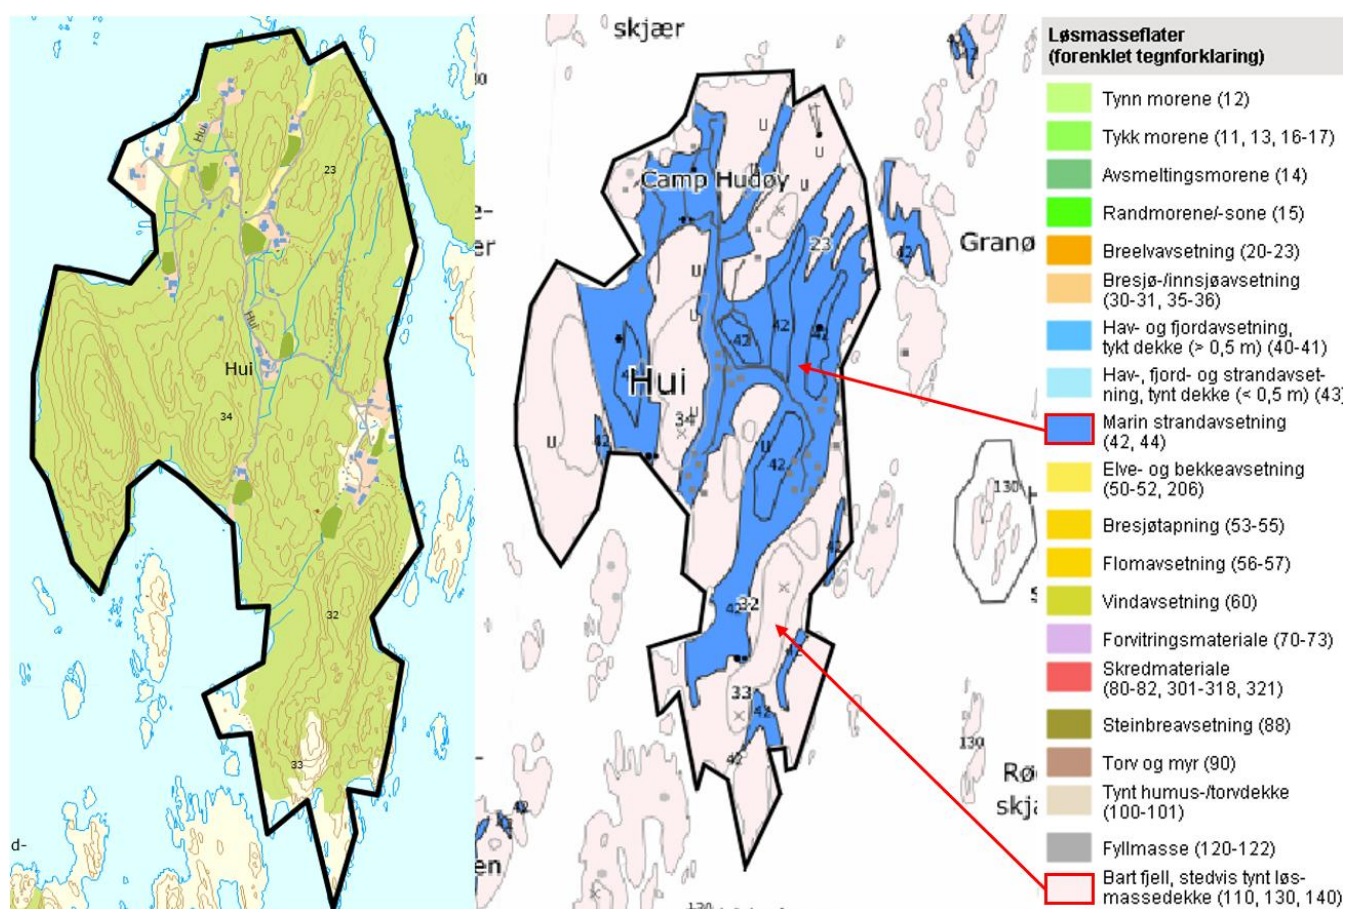
Innenfor aktuelt område viser Kvartærgeologisk kart «Marin strandavsetning» og «Bart fjell, stedvis tynt løsmassedekke».

Figur 1: Delområde 66 på mottatt kart fra Færder kommune (venstre) og Kvartærgeologisk kart fra [www.ngu.no](http://www.ngu.no) (høyre).

Figur 1 på neste side viser delområde 66 på mottatt kart fra Færder kommune og Kvartærgeologisk kart fra NGU.no.

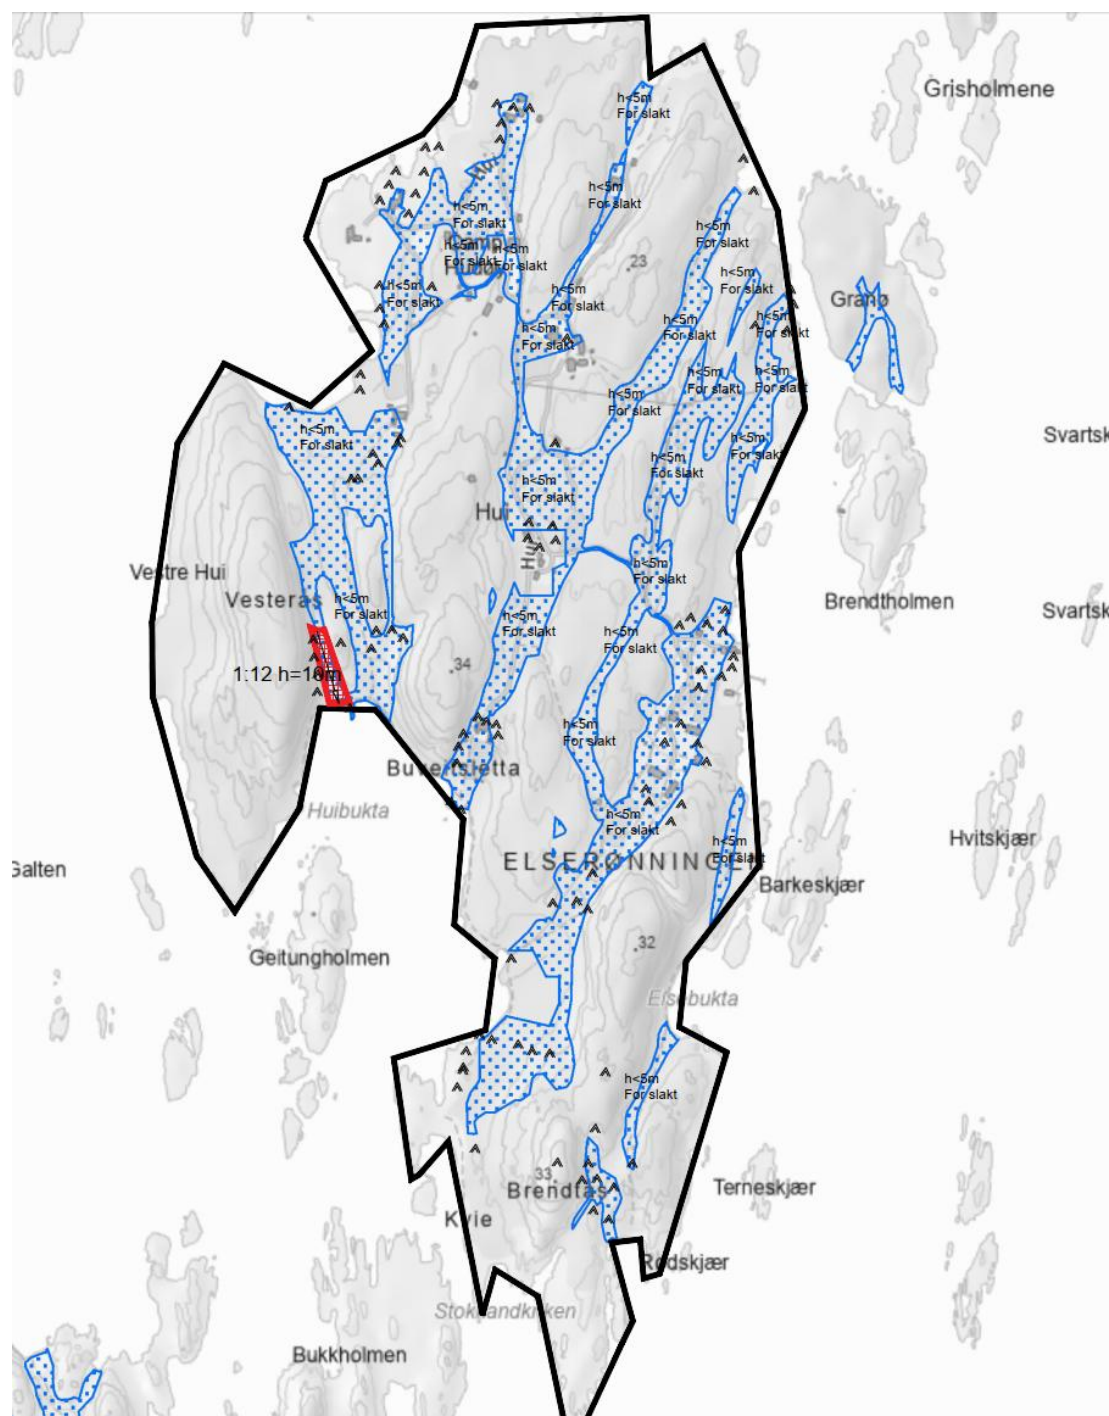
Figur 2: Utklipp fra tegning 116744-71. Gjenstående aktsomhetsområder er markert med rød skravur.

Etter en gjennomgang av området har vi identifisert 1 areal hvor områdeskred ikke kan utelukkes basert på nåværende kjennskap til topografi og grunnforhold. Dette området er markert med rød skravur på tegning 116744-71 og vist i Figur 2. Med bakgrunn i topografi og nærliggende fjell, kan det

innenfor dette området tenkes at det er grunt til fjell, men dette må dokumenteres før det kan utelukkes som aktsomhetsområde.

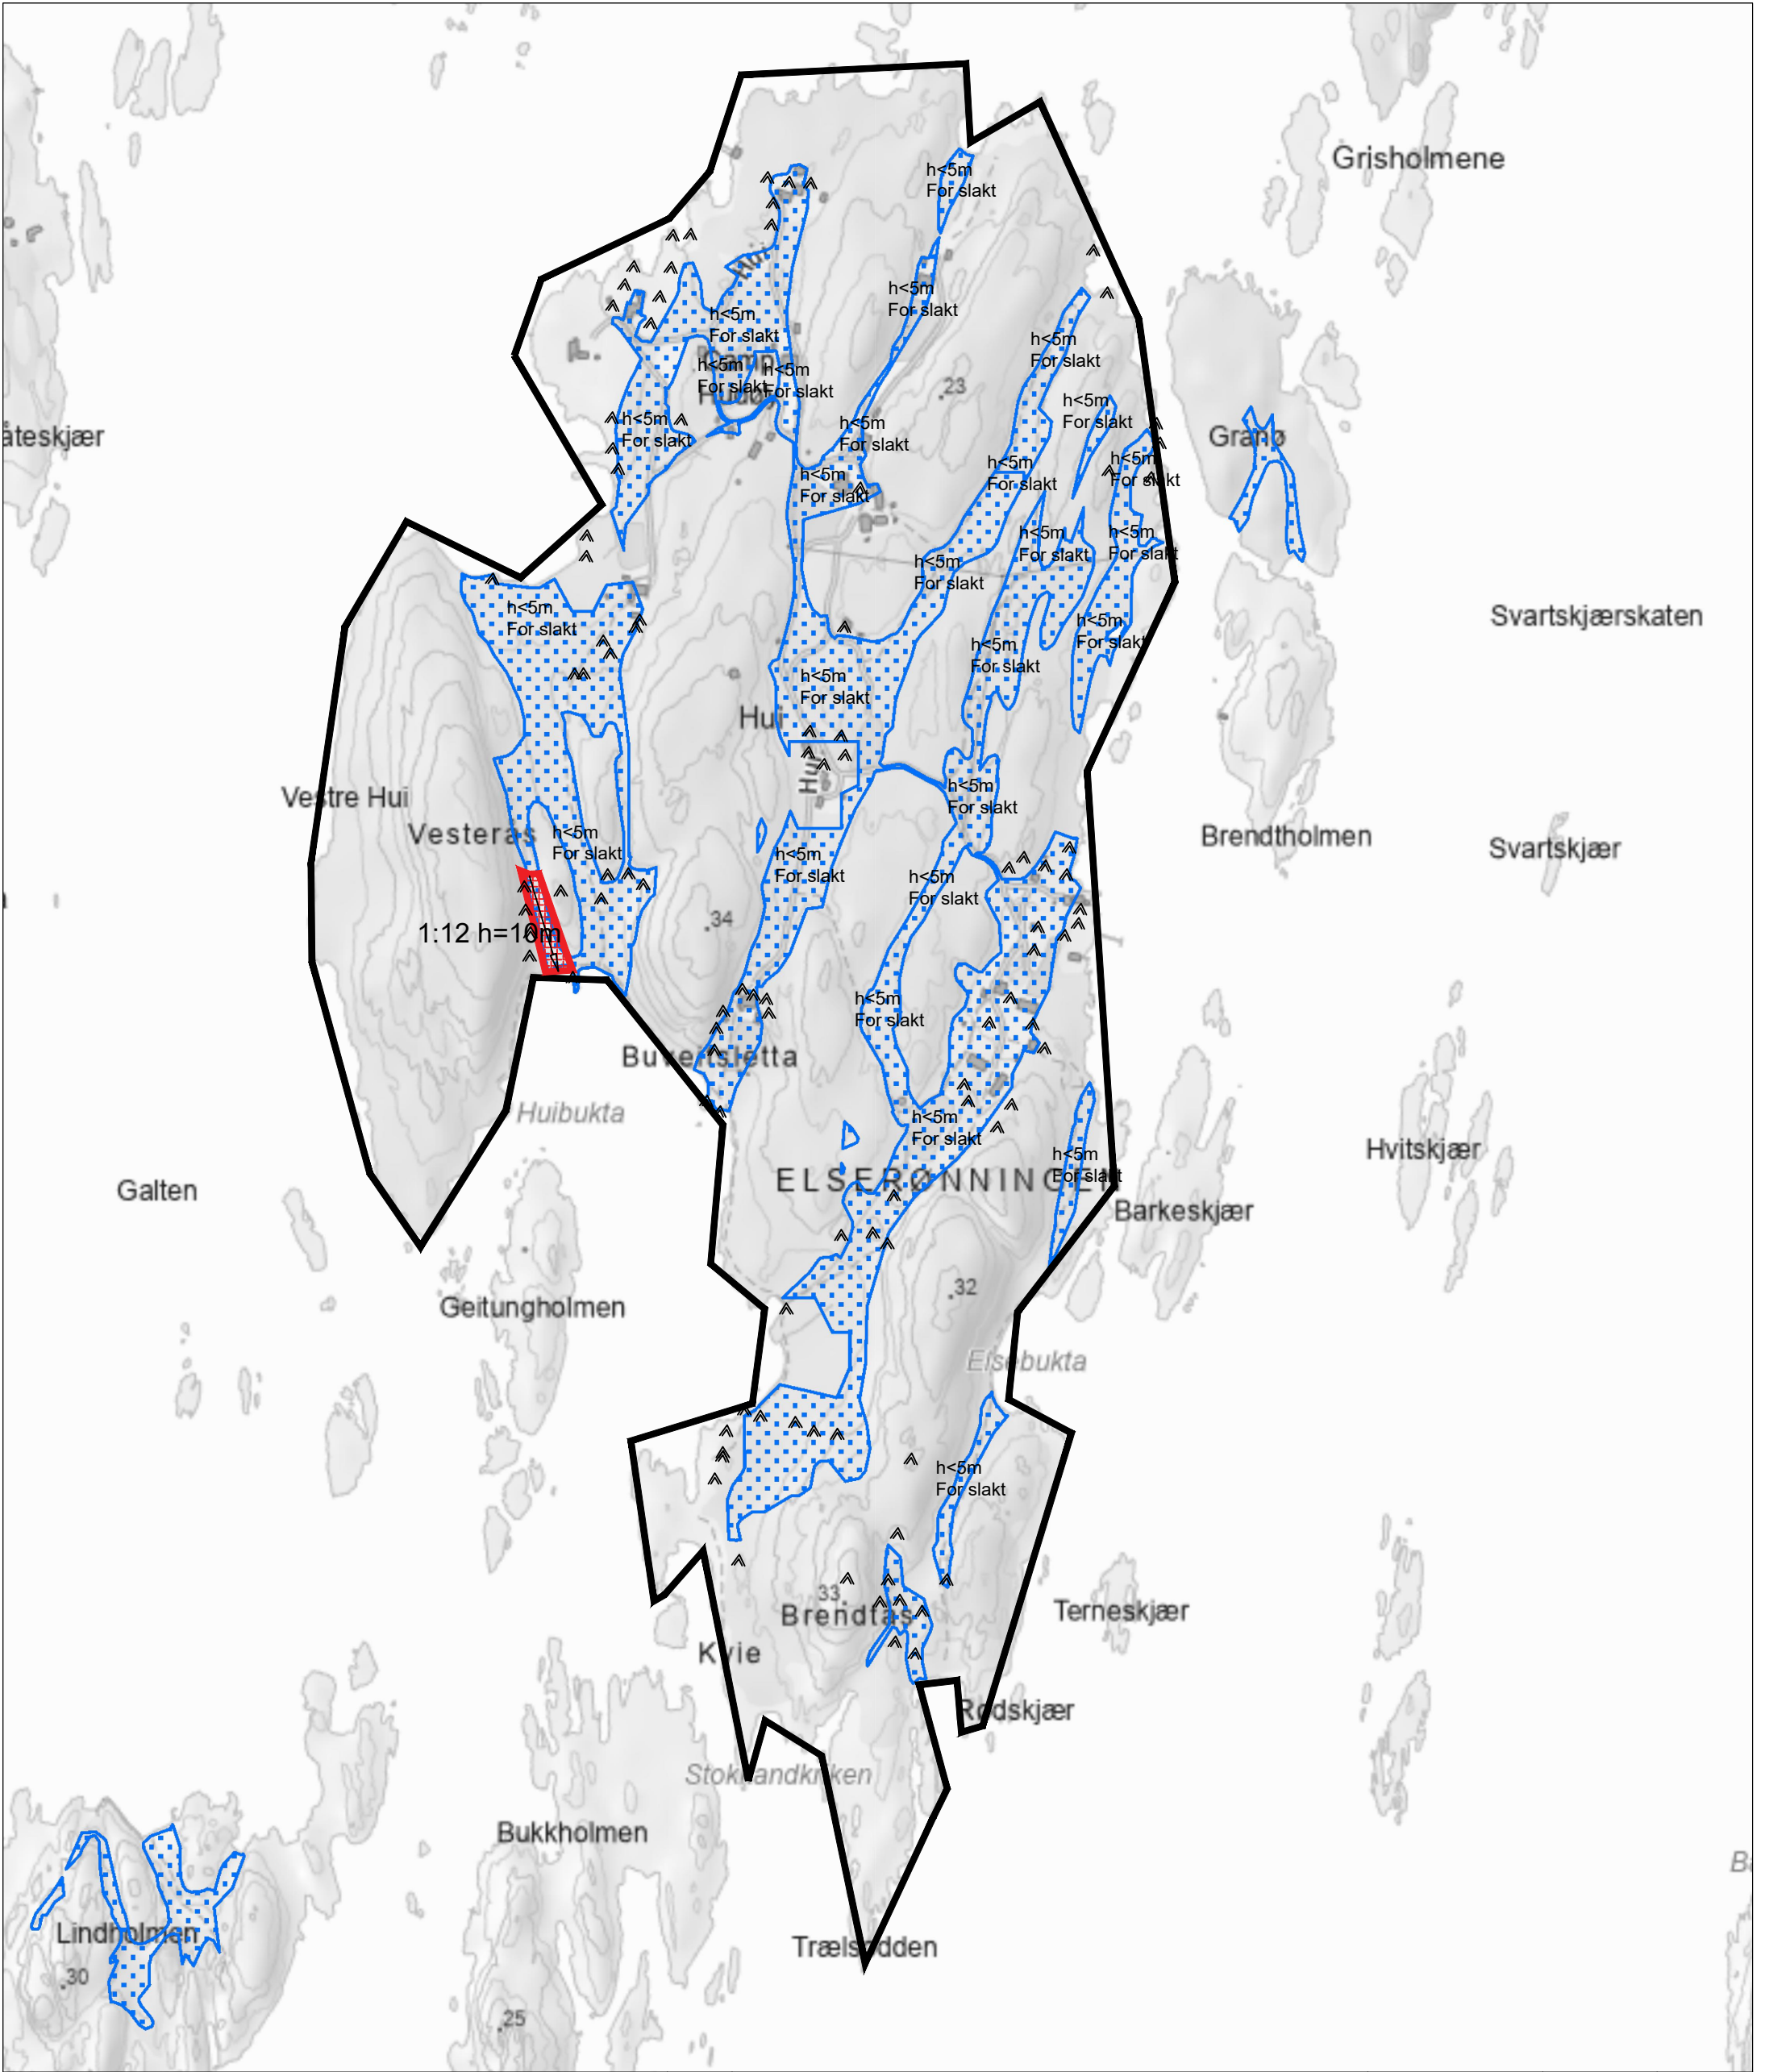
| GRUNNTEKNIKK | | | 116744-71 | | 0 |

Aktuelt område er markert på NVEs temakart på vedlagte tegning 116744-71, samt på Figur 2 på neste side. Temakartet viser ingen registrerte kvikkleirefaresoner (10.08.2026) innenfor området.

Terrenget innenfor området preges av nord-/sydgående fjellrygger med løsmasserenner mellom. Befaring har imidlertid avdekket fjell i dagen også innenfor områder som på løsmassekartet står markert som løsmasseområder. Kartlagt fjell i dagen er markert på tegning 116744-71. Områder med fjell i dagen utgår naturligvis som potensielle løsneområder. Områder der det ikke er funnet fjell i dagen, men som likevel er vurdert som «trygge», dvs. uten fare for områdeskred, er utelukket som løsneområder basert på ett eller flere av følgende kriterier:
