Dato: 07.06.2024
Dokumentnr: 116744n28
Prosjekt: 114067
Utarbeidet av: Ivar Gustavsén
Kontrollert av: Sivert S Johansen

Færder. Kartlegging kvikkleirerisiko Geotekniske vurderinger delområde 30 Grepan

Foreliggende notat omhandler delområde 30 Grepan.

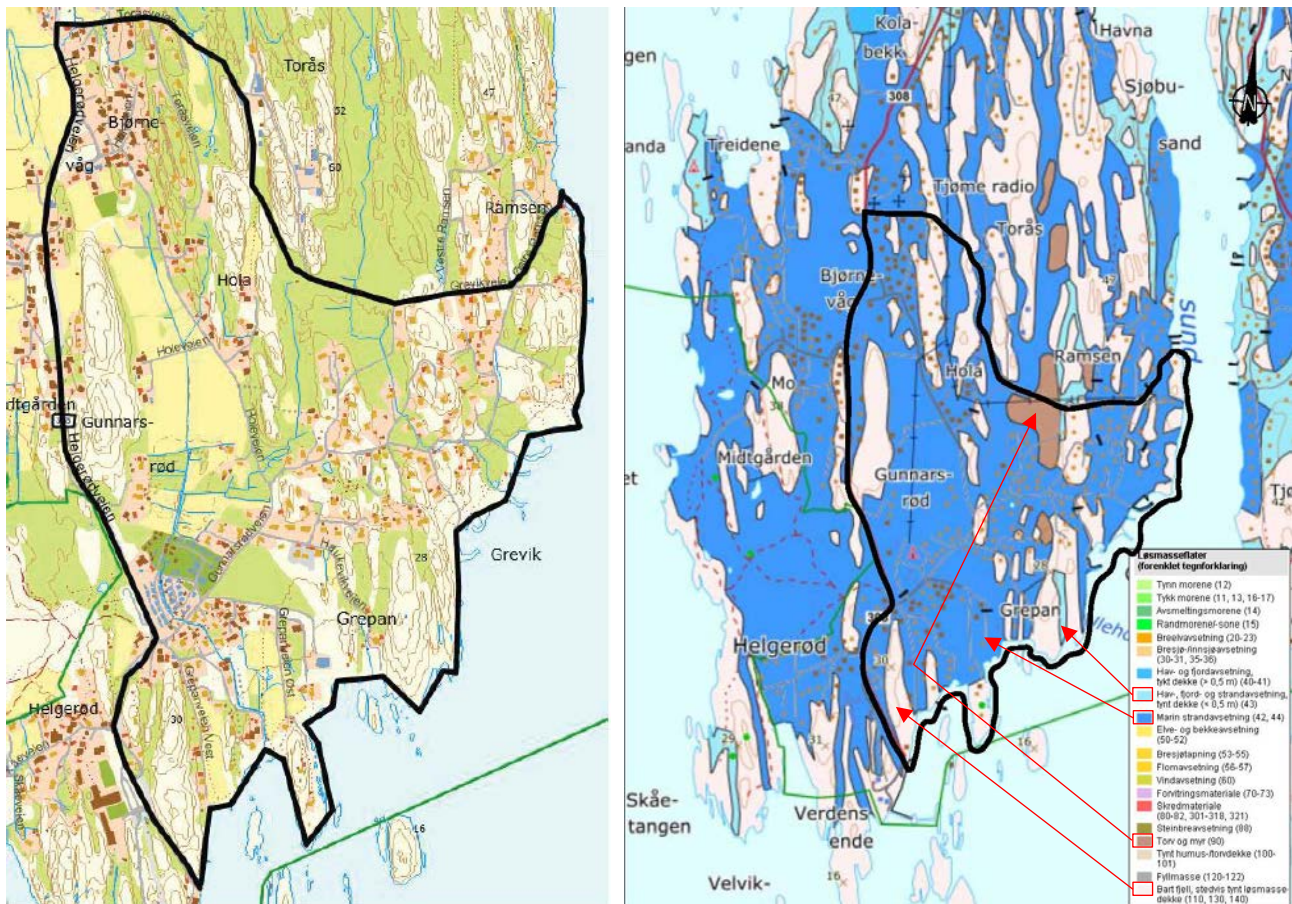
Figur 1. Delområde 30 på mottatt kart fra Færder kommune (venstre) og Kvartærgeologisk kart fra www.ngu.no (høyre).

Figur 1 på neste side, viser delområde 28 Grepan på kart fra Høydedata.no og Kvartærgeologisk kart fra NGU.no.

Innenfor aktuelt område viser Kvartærgeologisk kart «Hav-, fjord- og strandavsetning, tynt dekke», «Marin strandavsetning», «Torv og myr» og «Bart fjell, stedvis tynt løsmassedekke».

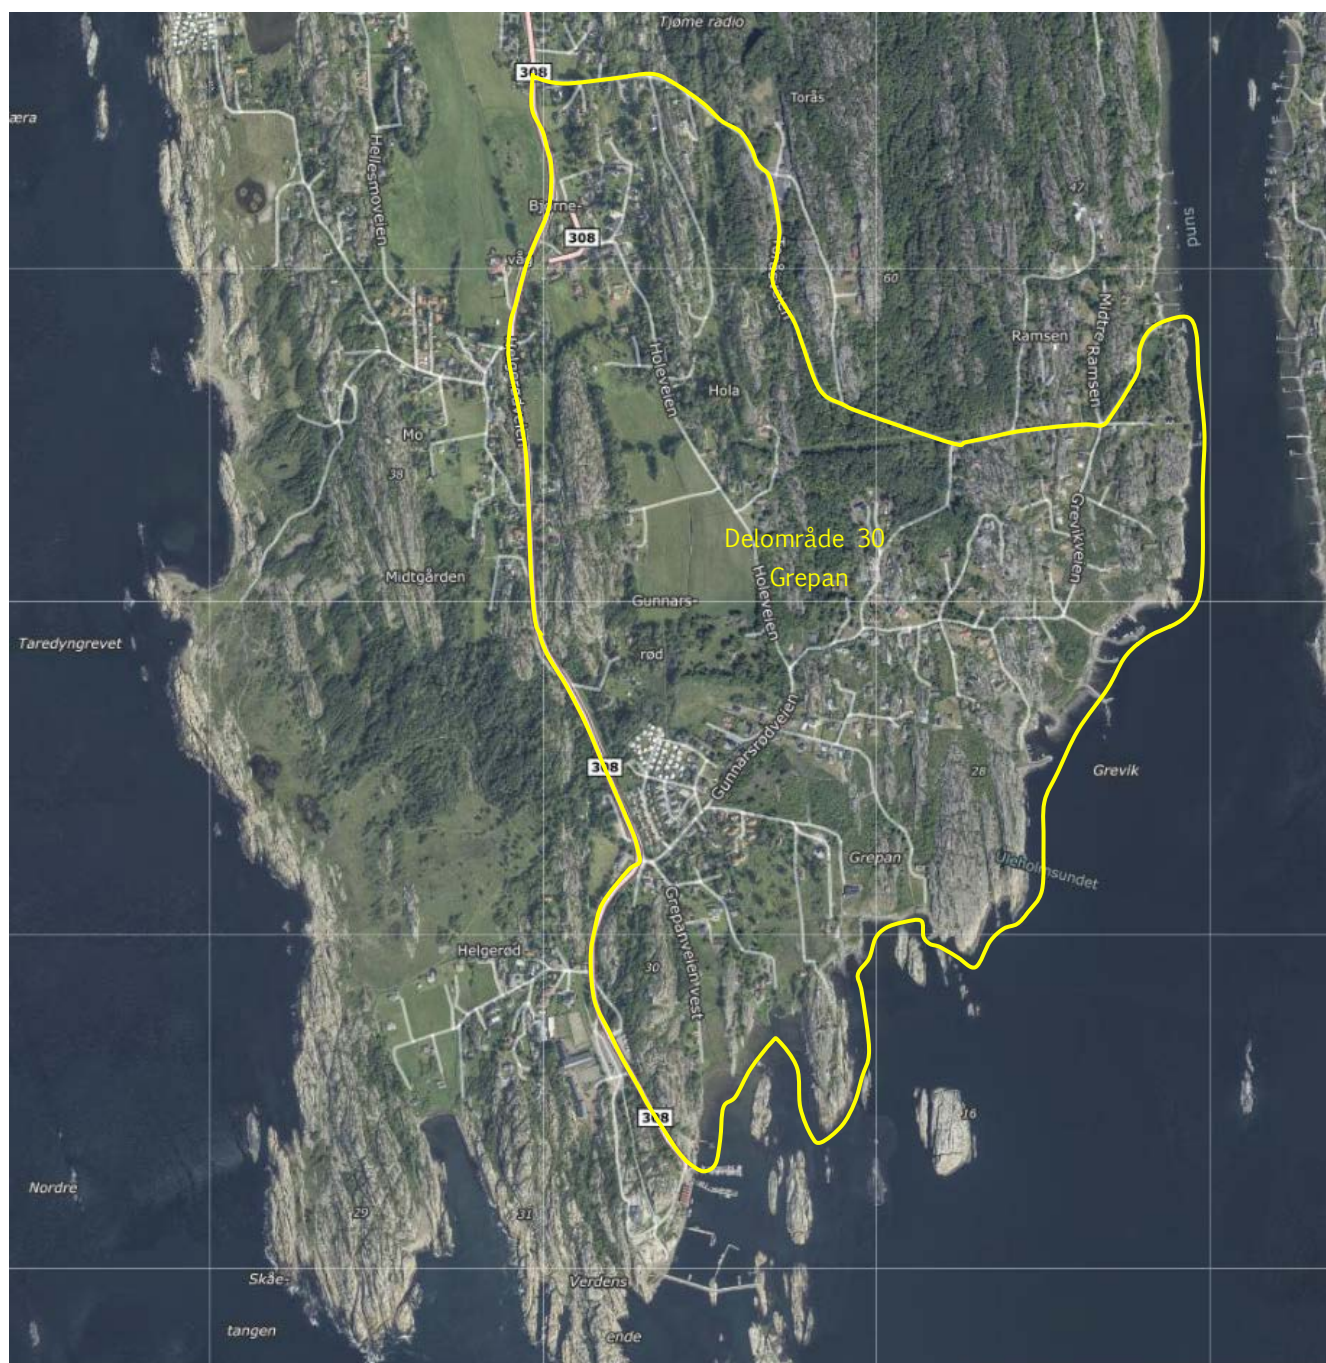
Figur 2. Flyfoto fra www.1881.no tatt 06.06.2023 med delområde 30 skissemessig markert.

Aktuelt område er markert på NVEs temakart på vedlagte tegning 116744-34 og på figur 2 på neste side. Temakartet viser ingen registrerte faresoner (06.06.2024) eller registrerte funn av kvikkleire, påvist av eller i regi av Statens vegvesen innenfor området.

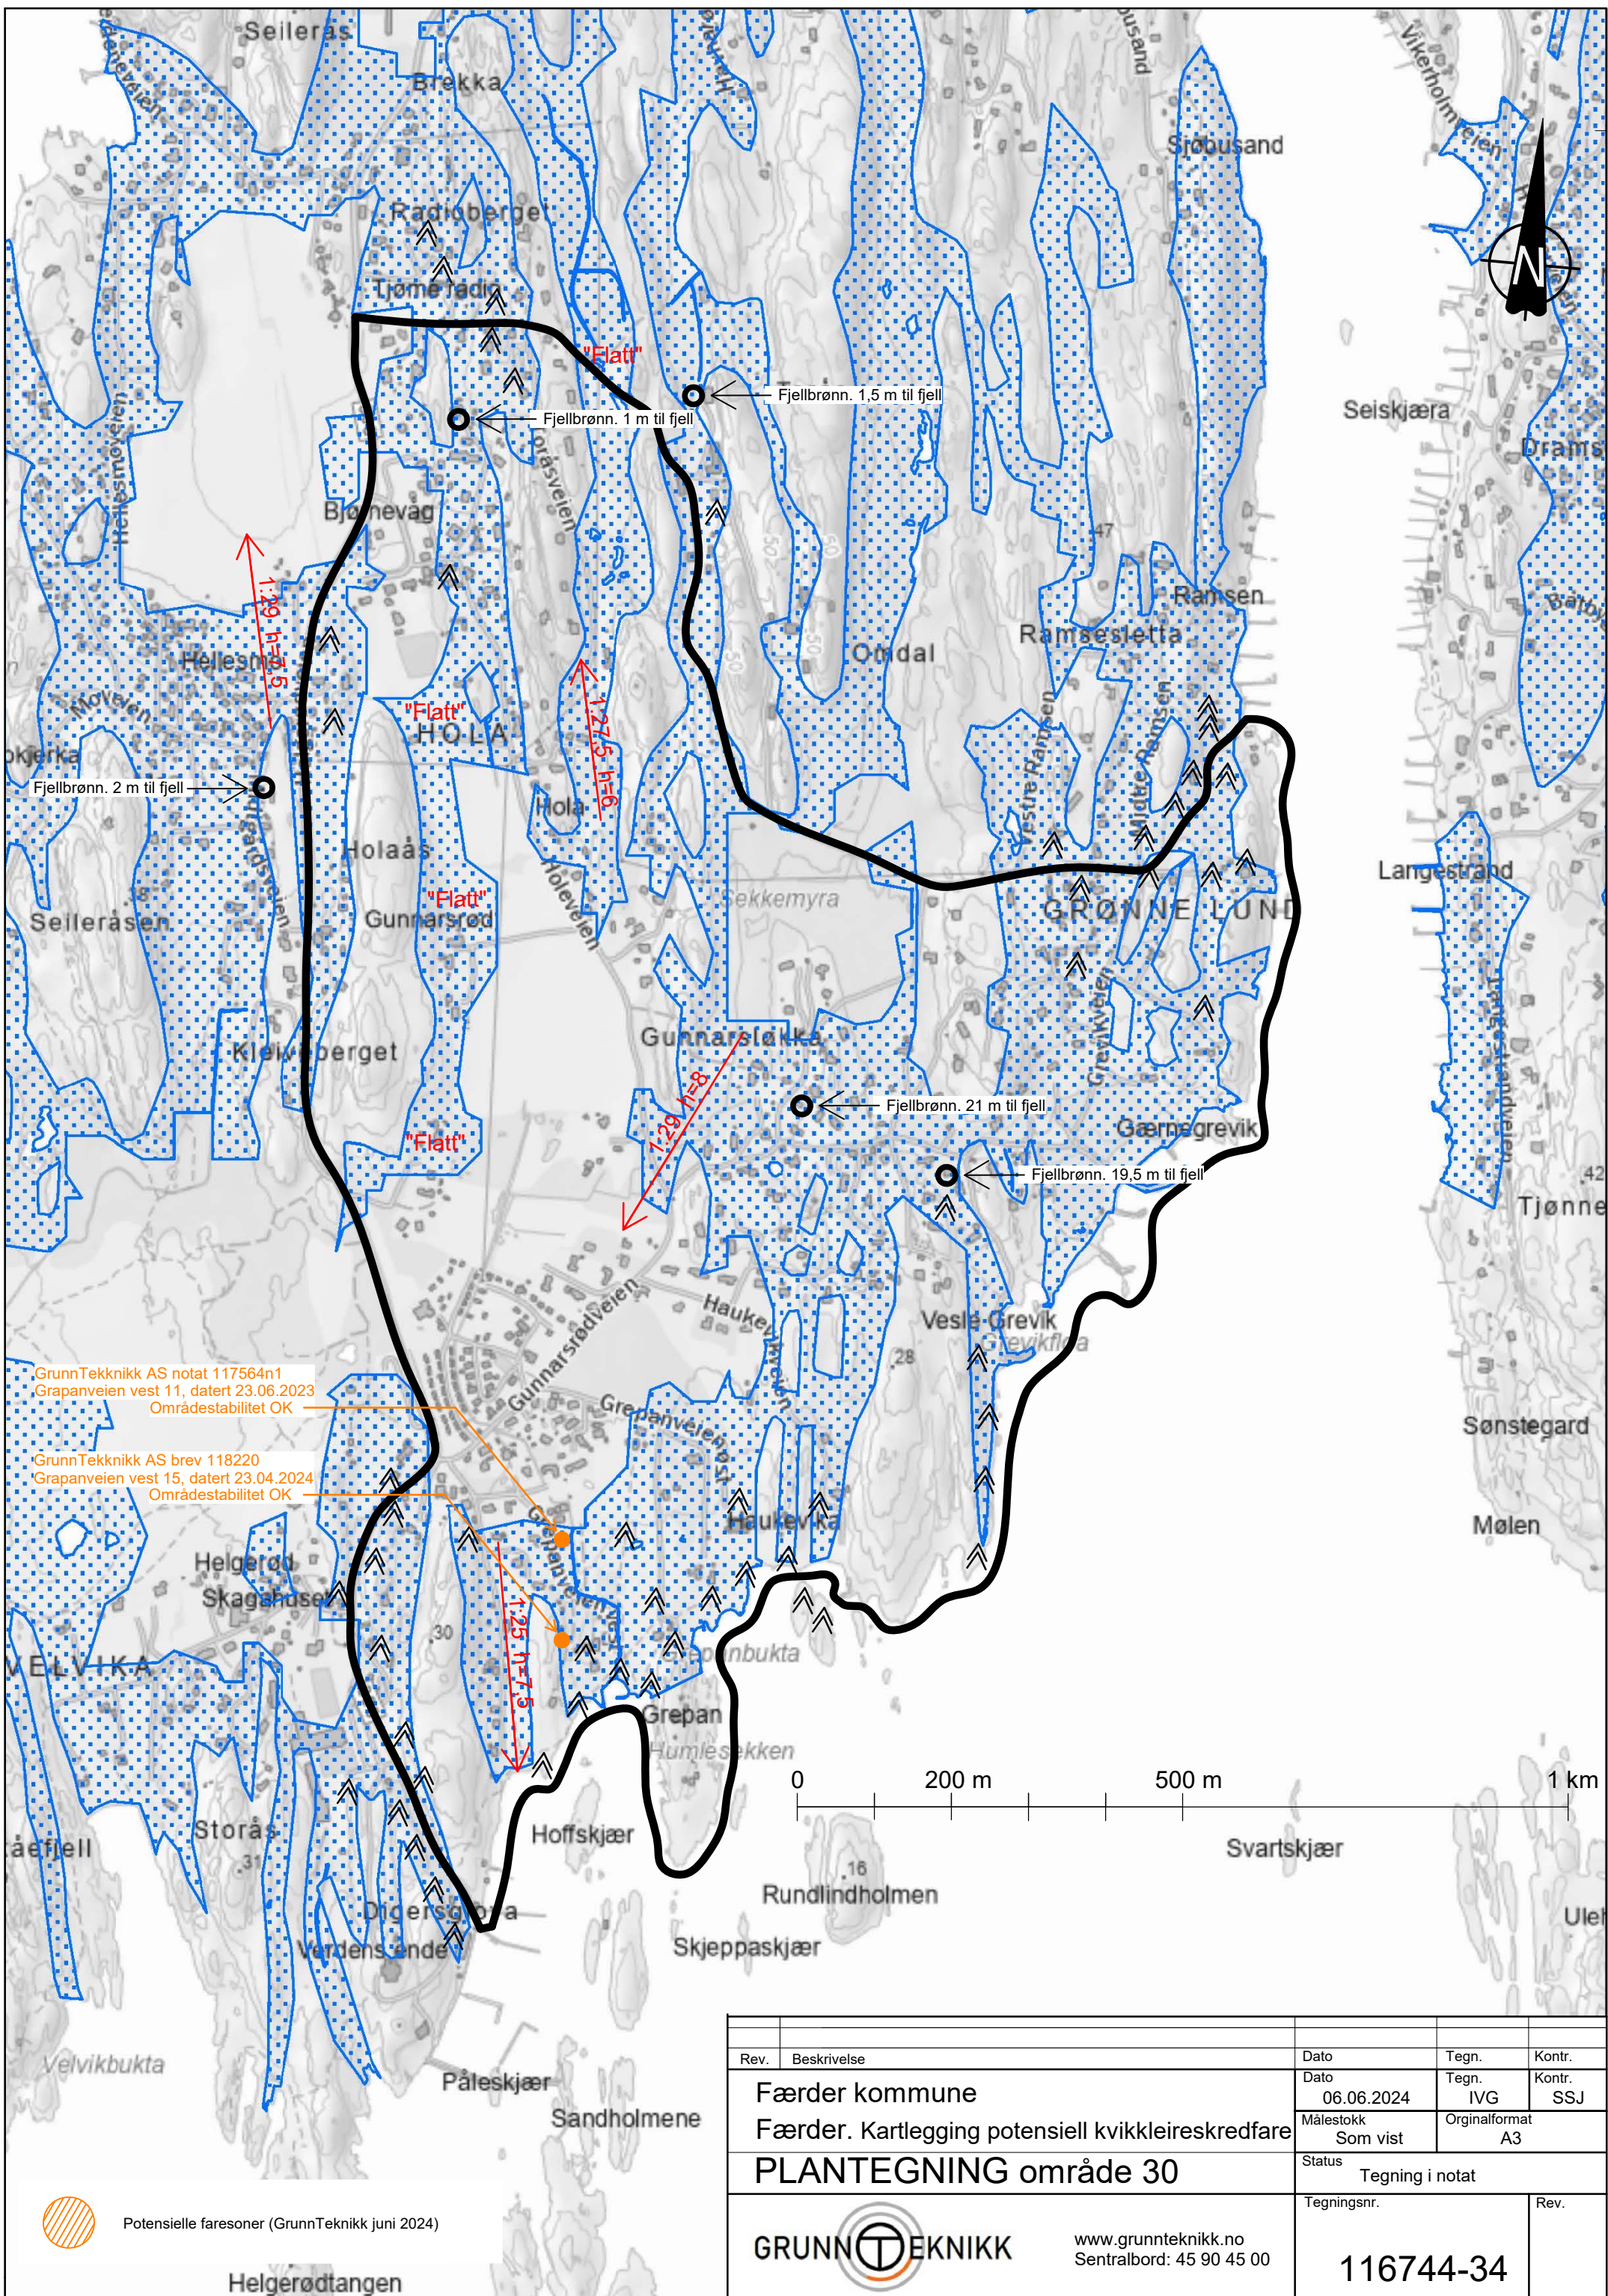
Rev.	Beskrivelse	Dato	Tegn.	Kontr.
	Færder kommune	06.06.2024	IVG	SSJ
	Færder. Kartlegging potensiell kvikkleireskredfare	Målestokk Som vist	Originalformat A3	
PLANTEGNING område 30		Status	Tegning i notat	
 		Tegningsnr.	Rev.	
www.grunnteknikk.no Sentralbord: 45 90 45 00		116744-34

GrunnTeknikk AS notat 117564n1
 Grapanveien vest 11, datert 23.06.2023
 Områdestabilitet OK

GrunnTeknikk AS brev 118220
 Grapanveien vest 15, datert 23.04.2024
 Områdestabilitet OK

Potensielle faresoner (GrunnTeknikk juni 2024)

Utvalgte områder med fjell i dagen og terrenghelninger er markert på tegning nr. -34, basert på tilgjengelige kartverk.
