Fra: Grunnteknikk AS

Dato: 13.10.2025  
Dokumentnr: 116744n37\_rev1  
Prosjekt: 114067  
Utarbeidet av: Idunn Malene Bue og Mina Klemmetsby Jensen  
Kontrollert av: Sivert S. Johansen

## **Færder. Kartlegging kvikkleirerisiko Geotekniske vurderinger delområde 36, Sand**

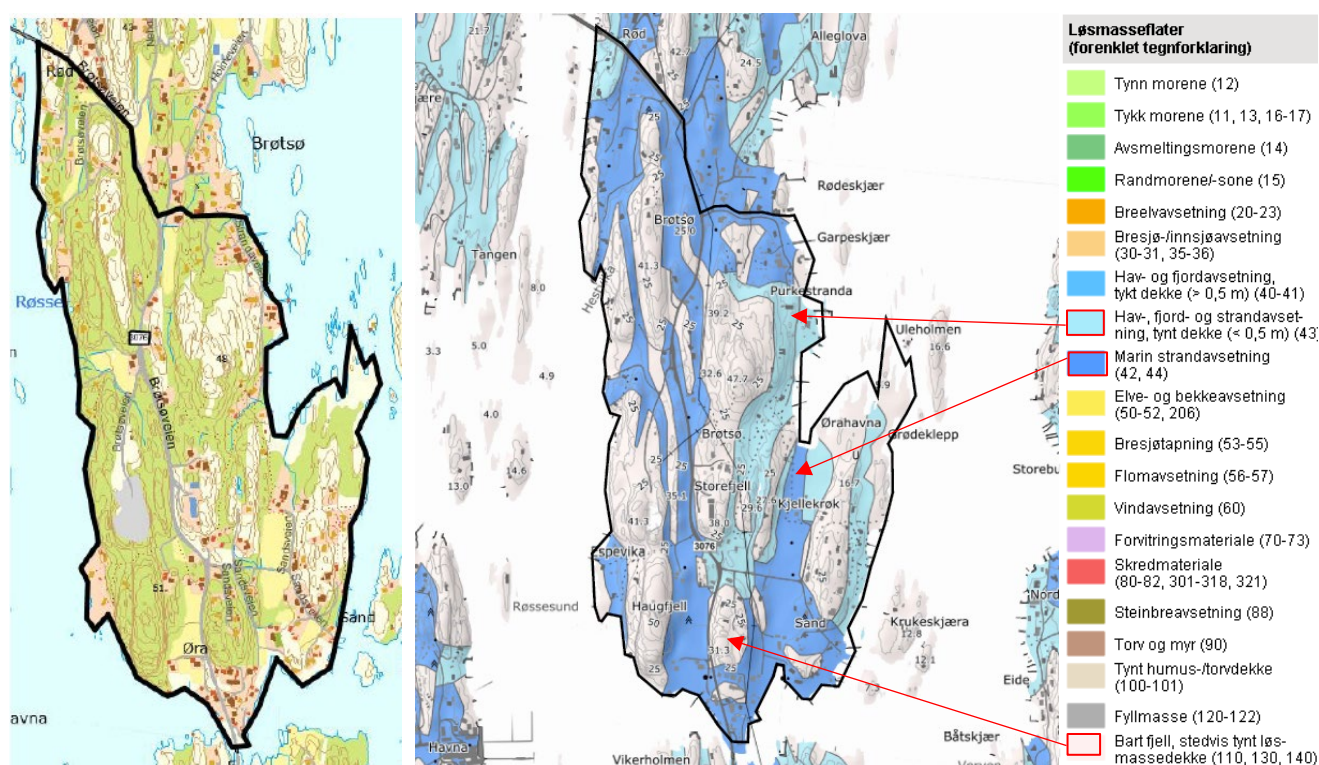
Innenfor aktuelt område viser Kvartærgeologisk kart «Hav-, fjord- og strandavsetning, tynt dekke», «Marin strandavsetning» og «Bart fjell, stedvis tynt løsmassedekke».

Figur 1: Delområde 36 på mottatt kart fra Færder kommune (venstre) og Kvartærgeologisk kart fra [www.ngu.no](http://www.ngu.no) (høyre).

Figur 1 på neste side viser delområde 36 på mottatt kart fra Færder kommune og Kvartærgeologisk kart fra NGU.no.
