TIL: Færder kommune  
v/ Lage Nøst

Fra: Grunnteknikk AS

Dato: 17.12.2025  
Dokumentnr: 116744n45  
Prosjekt: 114067  
Utarbeidet av: Mina Klemmetsby Jensen  
Kontrollert av: Sivert S. Johansen

### **Færder. Kartlegging kvikkleirerisiko Geotekniske vurderinger delområde 43, Hovland**

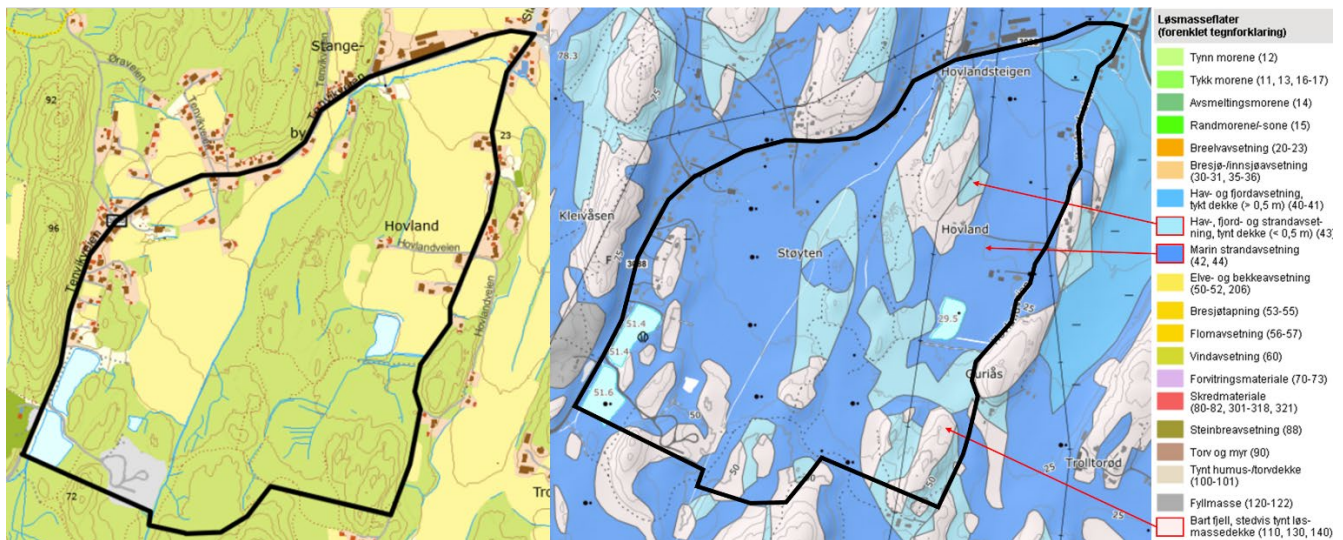
Figur 1: Delområde 43 på mottatt kart fra Færder kommune (venstre) og Kvartærgeologisk kart fra [www.ngu.no](http://www.ngu.no) (høyre).

Innenfor aktuelt område viser Kwartærgeologisk kart «Hav-, fjord- og strandavsetning, tynt dekke», «Marin strandavsetning» og «Bart fjell, stedvis tynt løsmassedekke».

Figur 1 på neste side viser delområde 43 på mottatt kart fra Færder kommune og Kwartærgeologisk kart fra NGU.no.

*Område med ulike typer marine avsetninger. Tykkelsen på avsetningene er normalt mindre enn 0,5 m, men den kan helt lokalt være noe større. Kornstørrelser angis normalt ikke, men kan være alt fra leir til blokk.*

*Sammenhengende avsetning av strandvaskede, marine sedimenter, dannet av bølge- og strømaktivitet i strandsonen. Avsetningen danner ofte strandvoller. Materialet er ofte rundet og godt sortert. Kornstørrelsen varierer fra sand til blokk, men sand, grus og stein er vanligst. Strandavsetninger ligger som et forholdsvis tynt dekke over berggrunn eller andre sedimenter. Der avsetningen er stor nok til å danne figur på kartet brukes løsmassetypen til å angi utbredelsen og linjesymbolet for strandvoll til å angi ryggformer.*

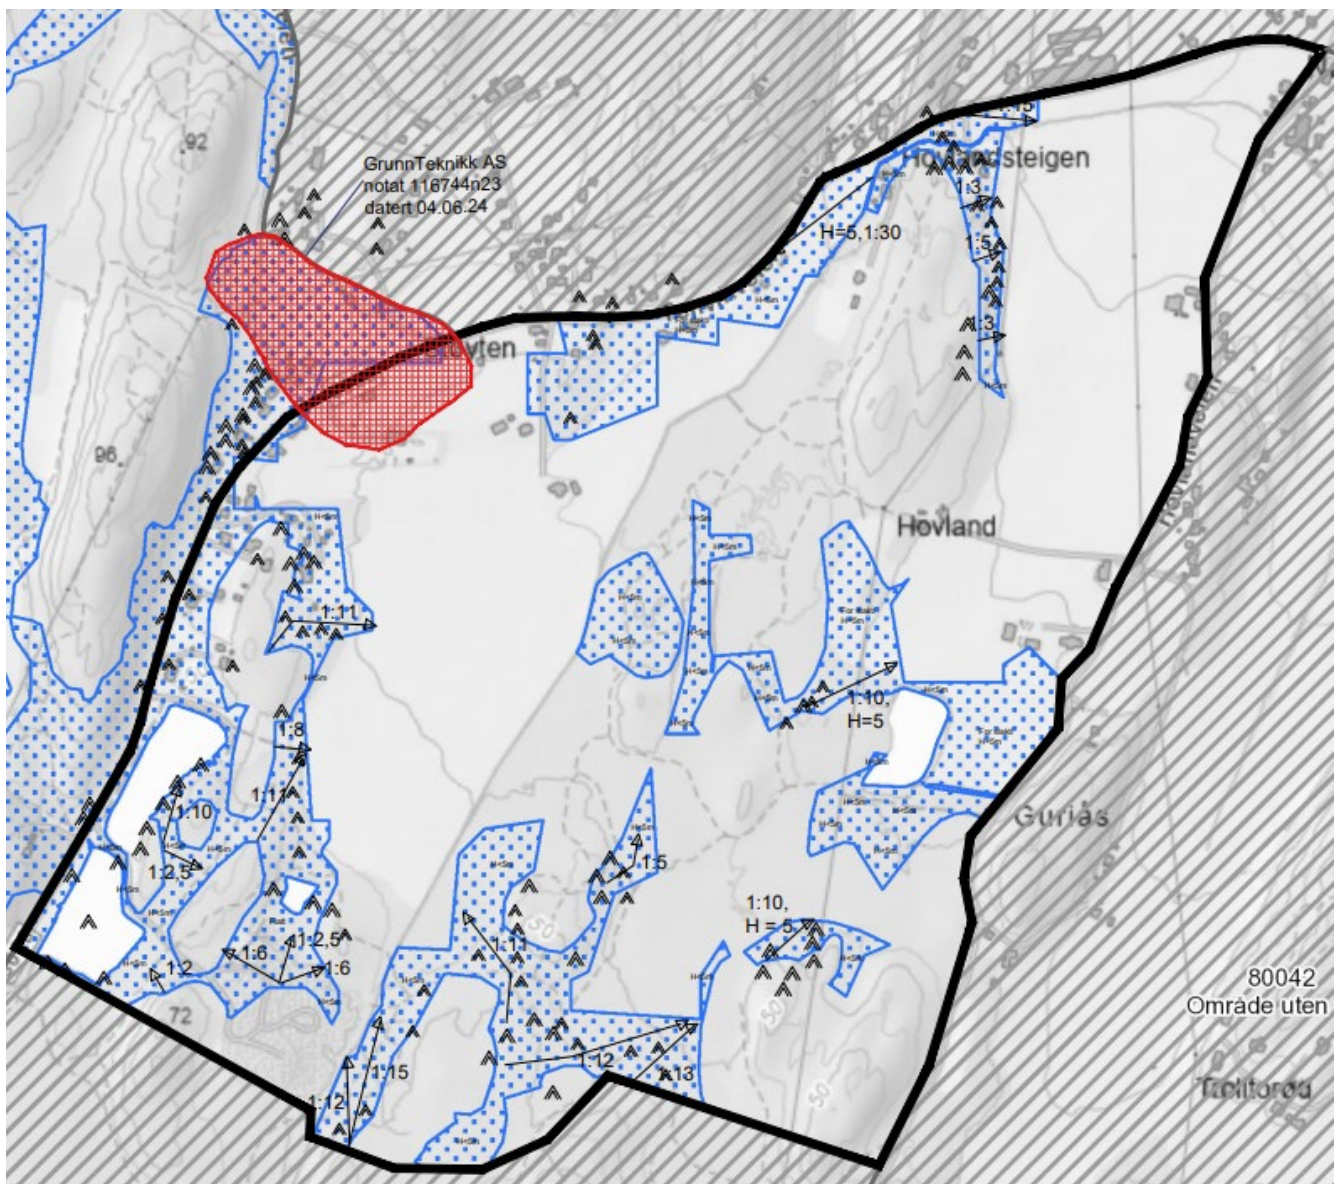
Figur 2: Utklipp fra tegning 116744-51. Gjenværende aktsomhetsområde er markert med rød skravur.

Etter en gjennomgang av området har vi identifisert 1 areal hvor områdeskred ikke kan utelukkes basert på nåværende kjennskap til topografi og grunnforhold. Området er markert med rød skravur på tegning 116744-51 og vist i Figur 2. Arealet er også vurdert ifm. delområde 23 i nord, ref. [1].

Med bakgrunn i topografi og nærliggende fjell, kan det innenfor området tenkes at det er grunt til fjell, men dette må dokumenteres før det kan utelukkes som aktsomhetsområde.

Aktuelt område er markert på NVEs temakart på vedlagte tegning 116744-51, samt på Figur 2 på neste side. Temakartet viser ingen registrerte kvikkleirefarezoner (16.12.2025) innenfor området.

Terrenget innenfor området preges av nord-/sydgående fjellrygger med løsmasserenner mellom. Befaring har imidlertid avdekket fjell i dagen også innenfor områder som på løsmassekartet står markert som løsmasseområder. Kartlagt fjell i dagen er markert på tegning 116744-51. Områder med fjell i dagen utgår naturligvis som potensielle løsneområder. Områder der det ikke er funnet fjell i dagen, men som likevel er vurdert som «trygge», dvs. uten fare for områdeskred, er utelukket som løsneområder basert på ett eller flere av følgende kriterier:
